## PROCÈS-VERBAL DE CONSTAT

**Le lundi 6 octobre 2025**

1 le laitous

22200 MOUSTERU

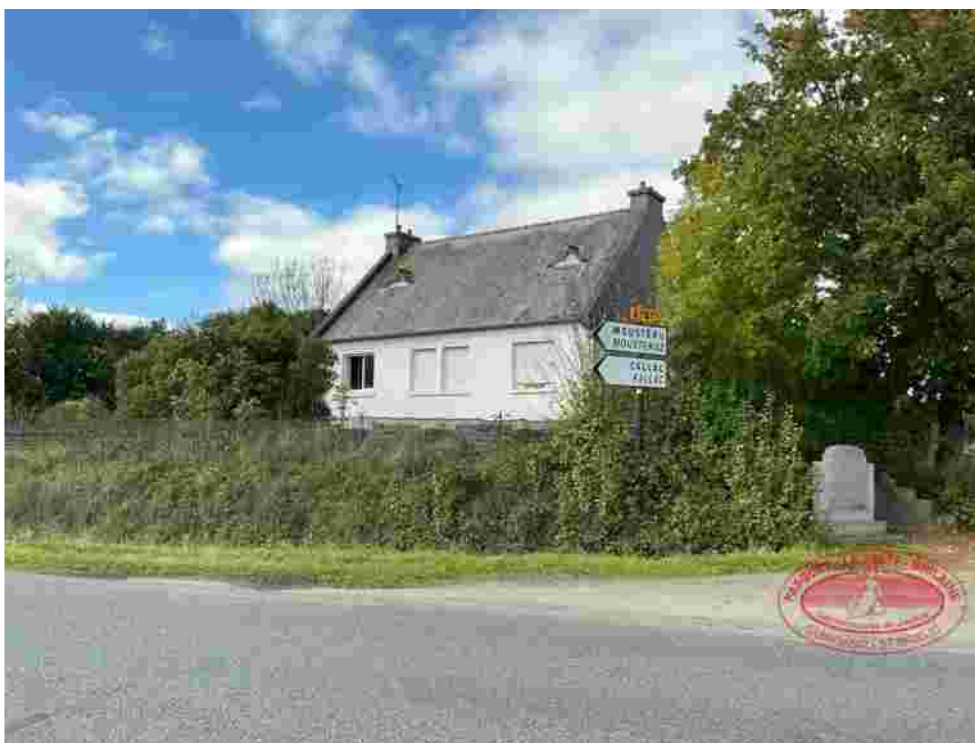
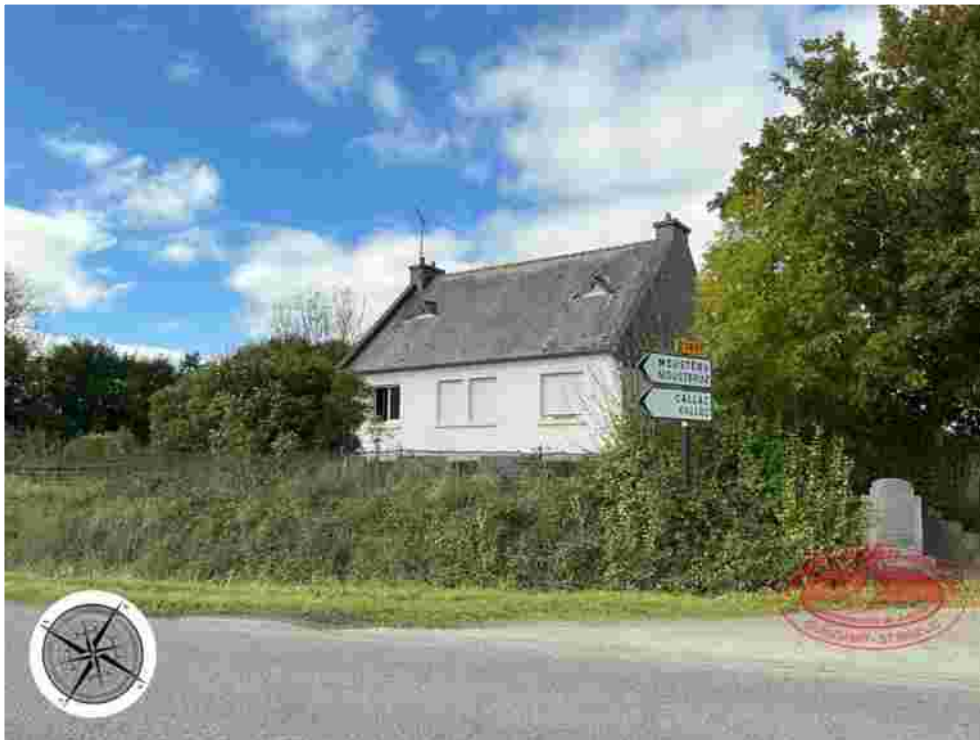
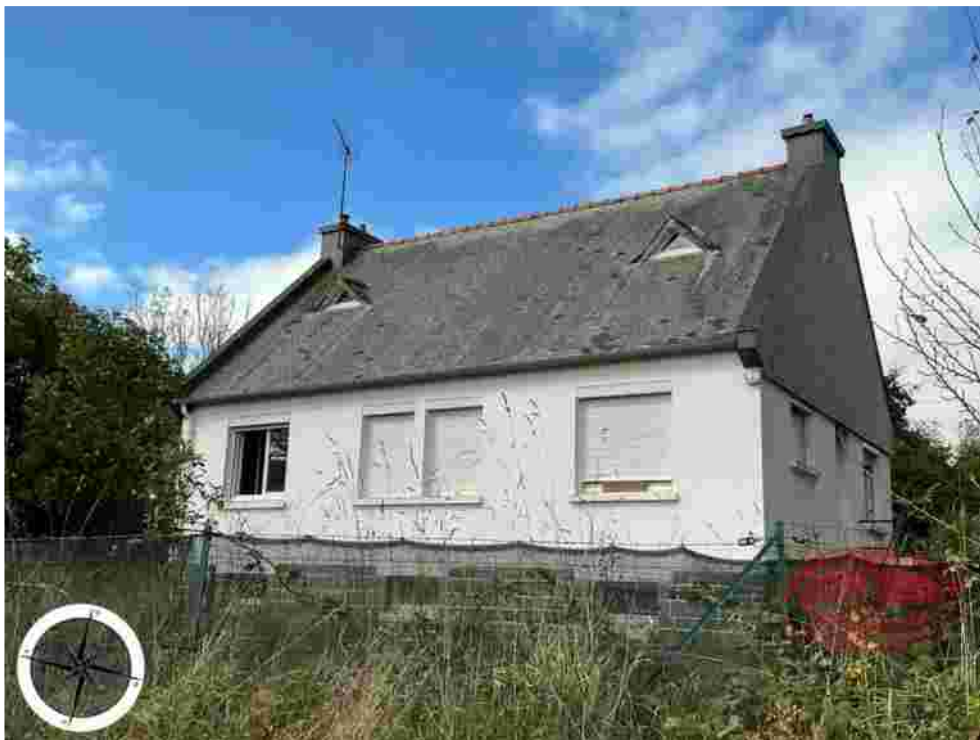
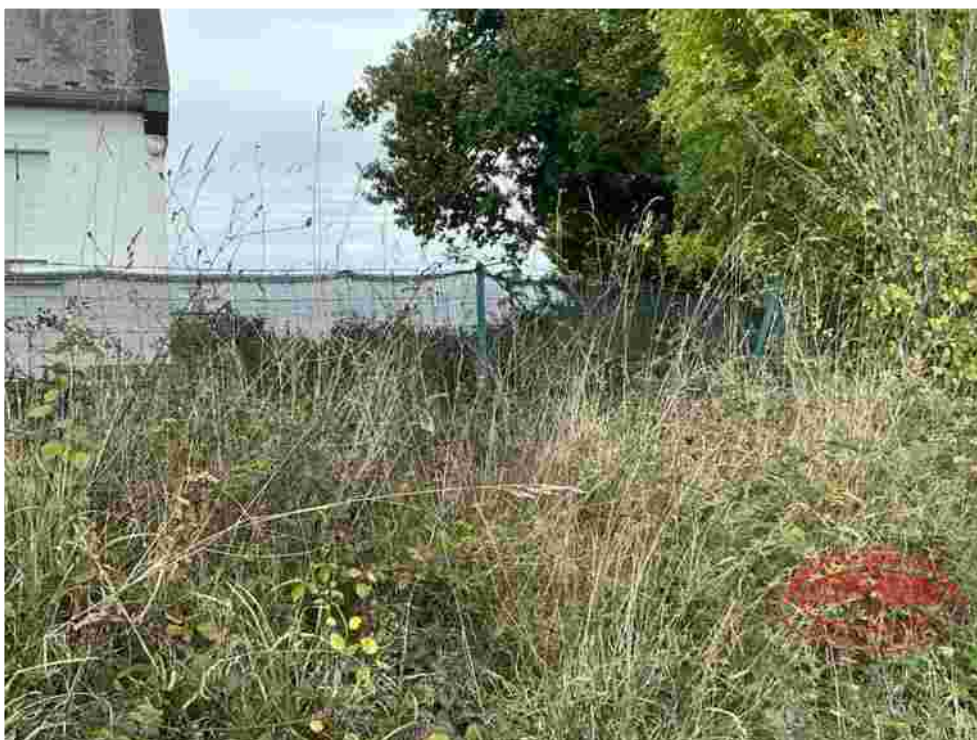
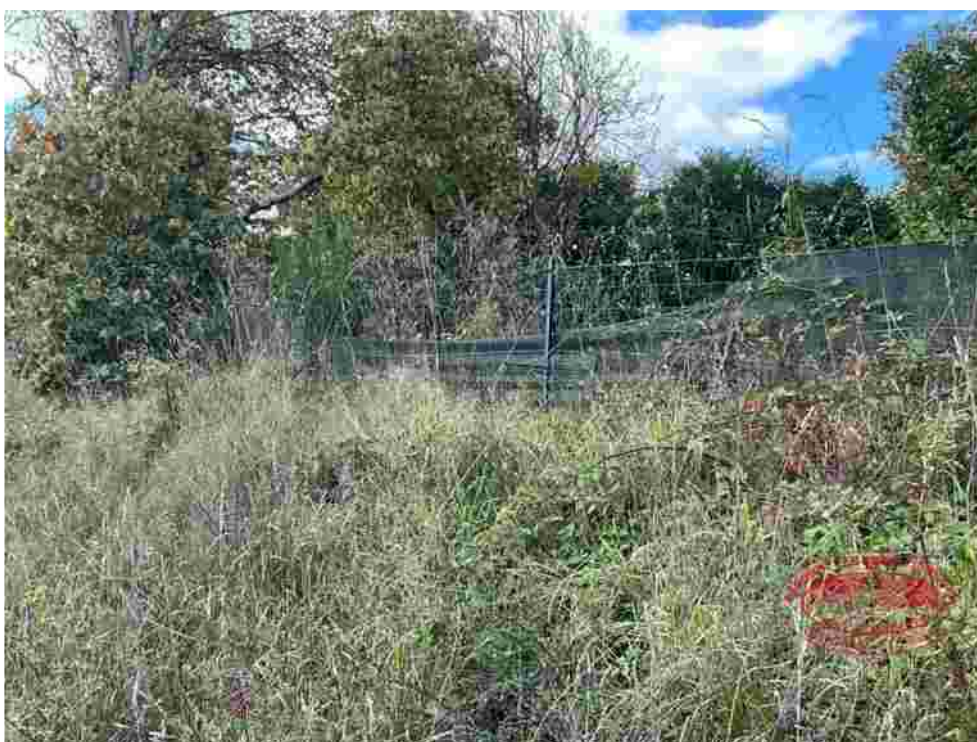
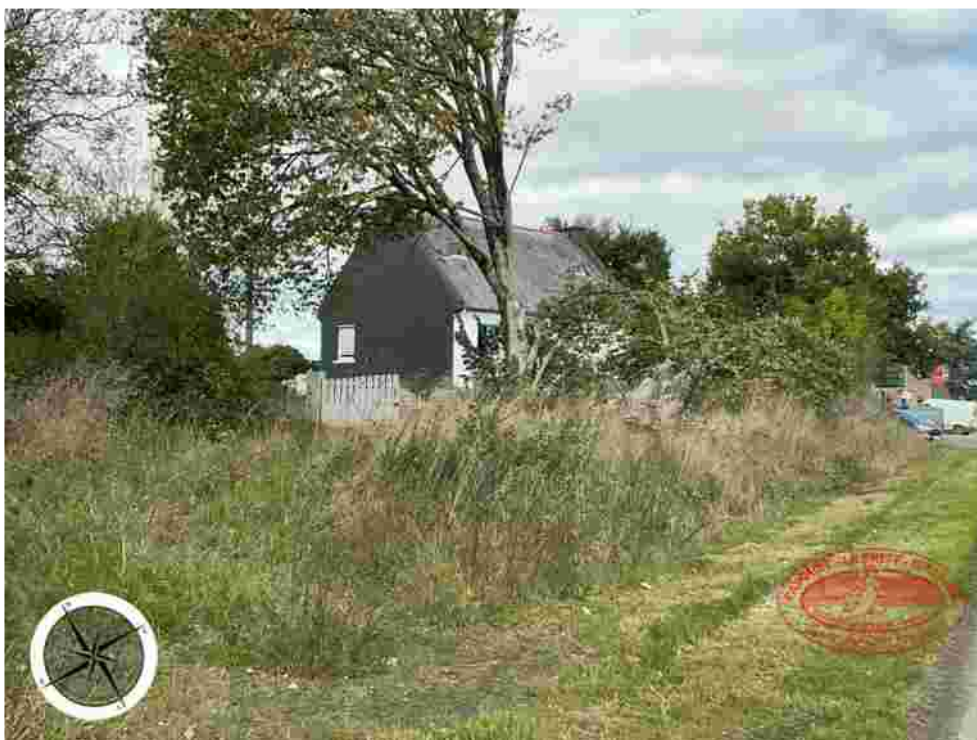
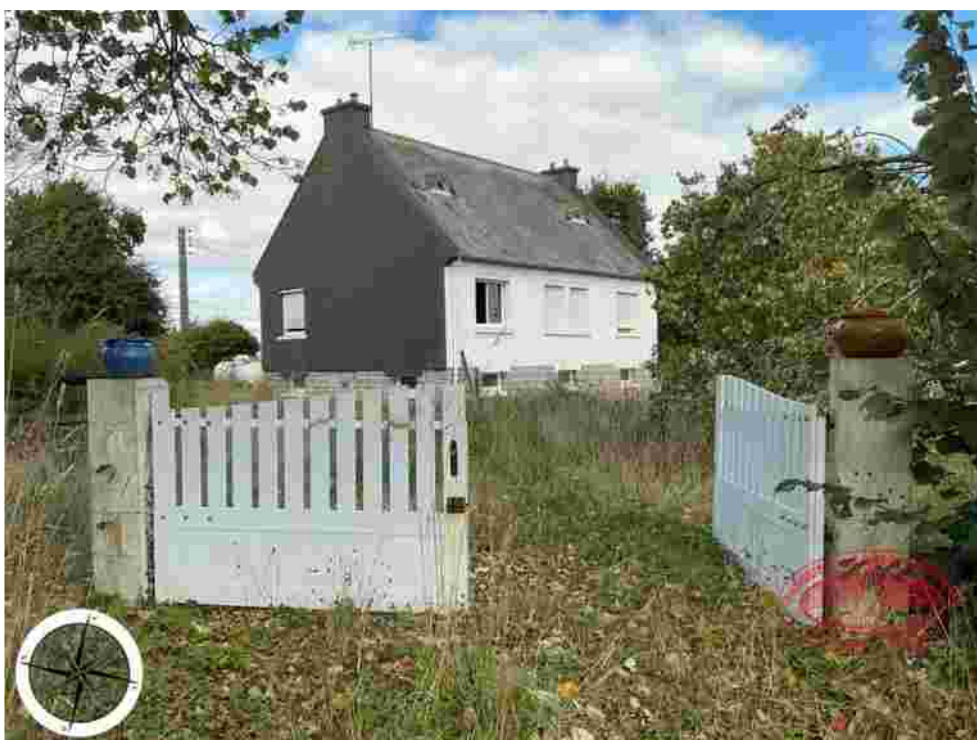
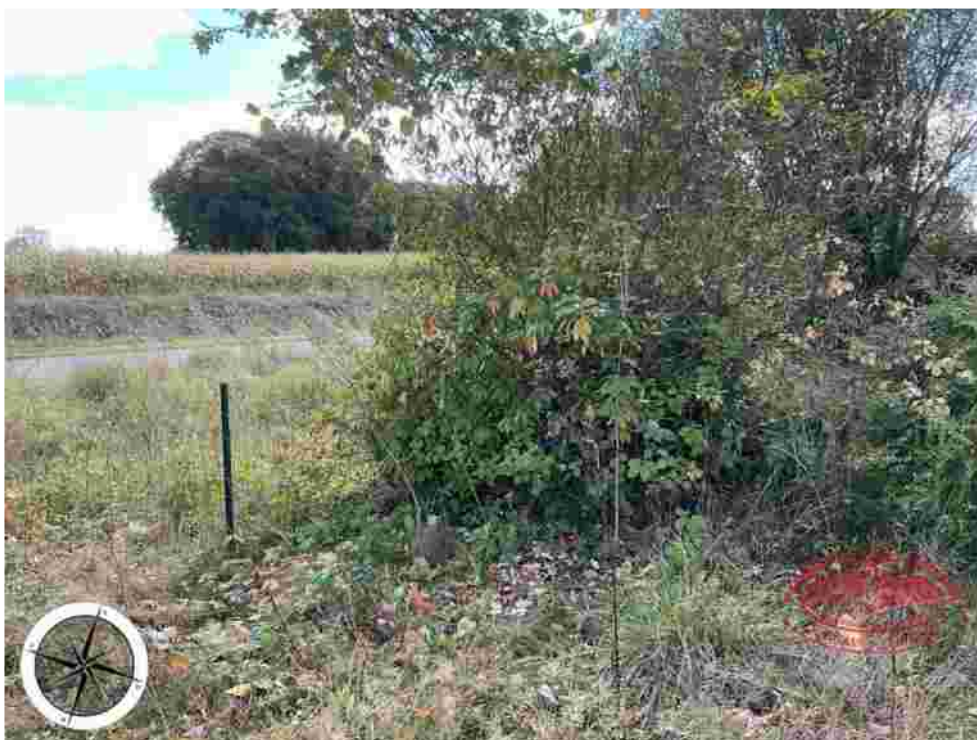
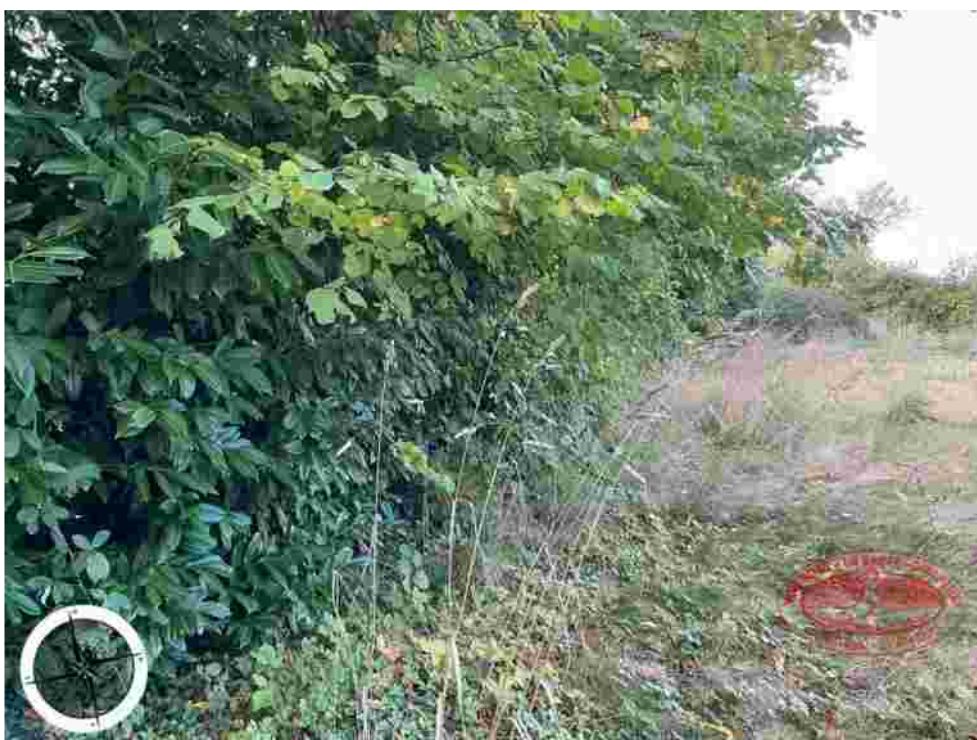
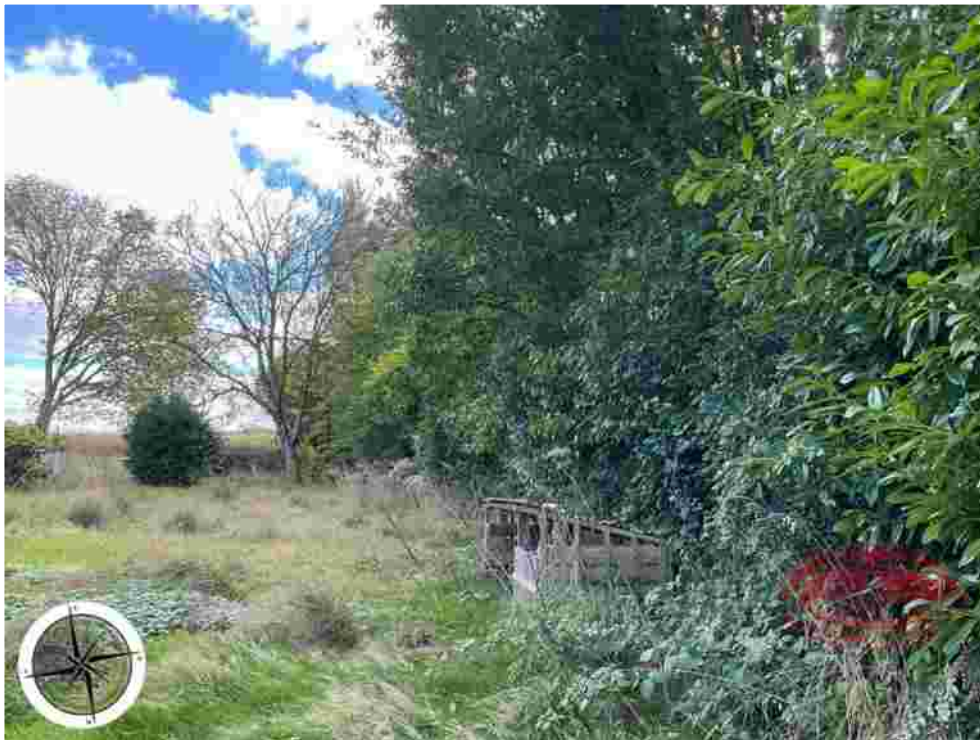
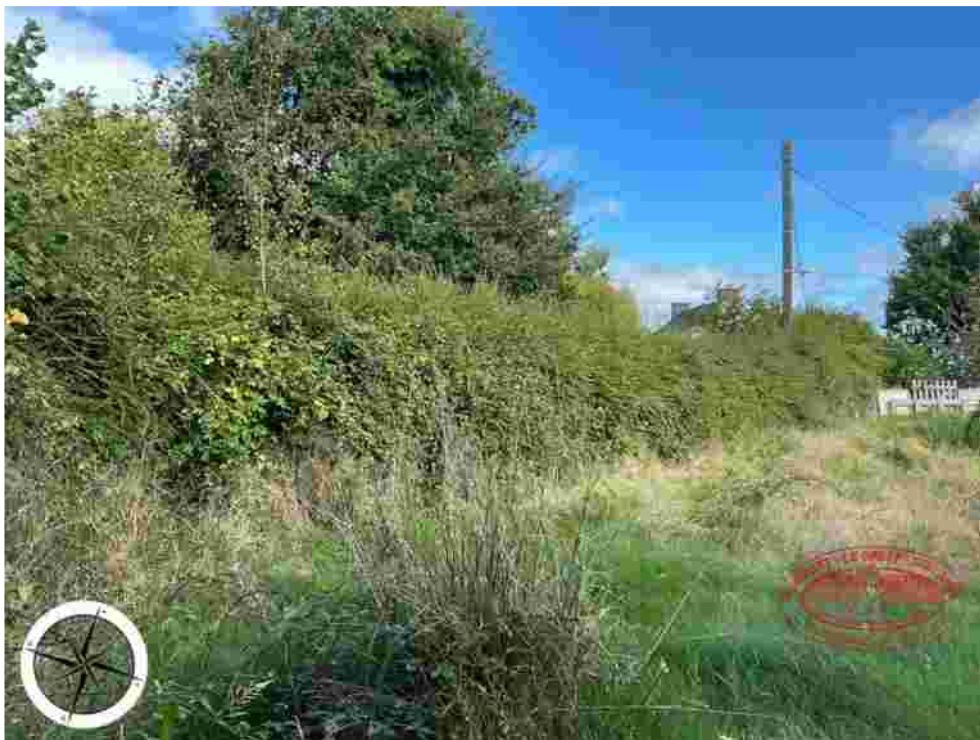
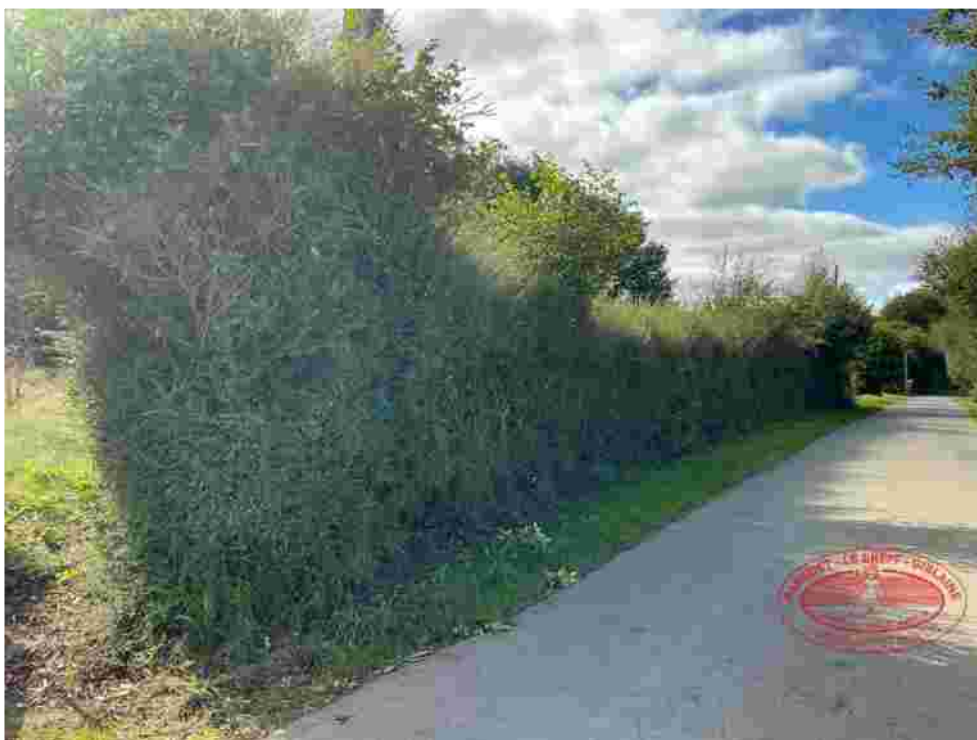
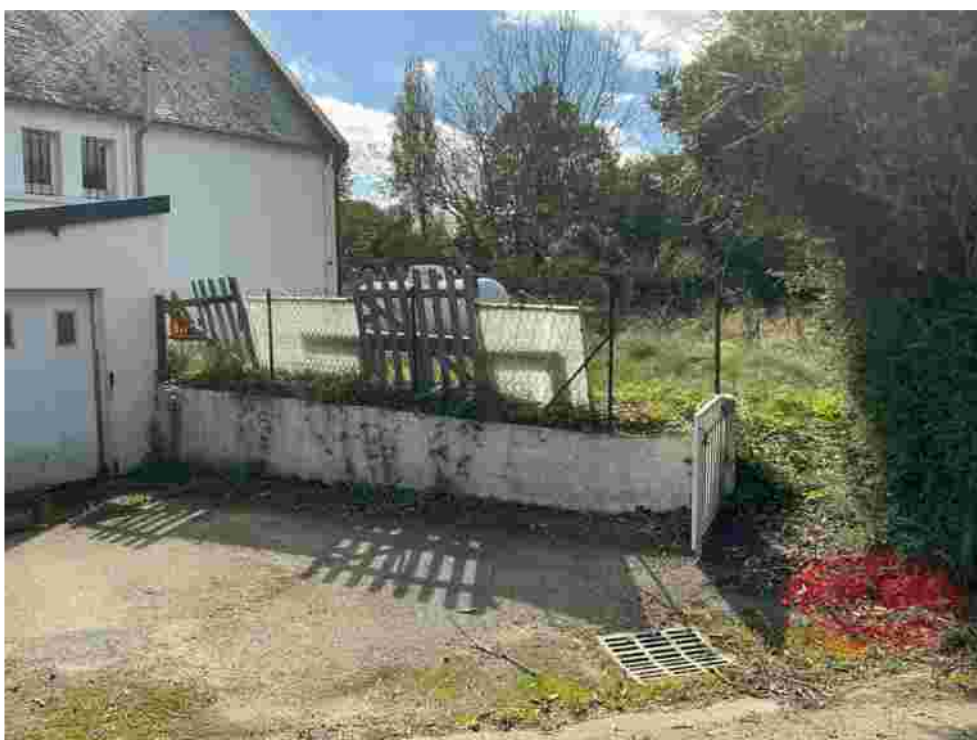
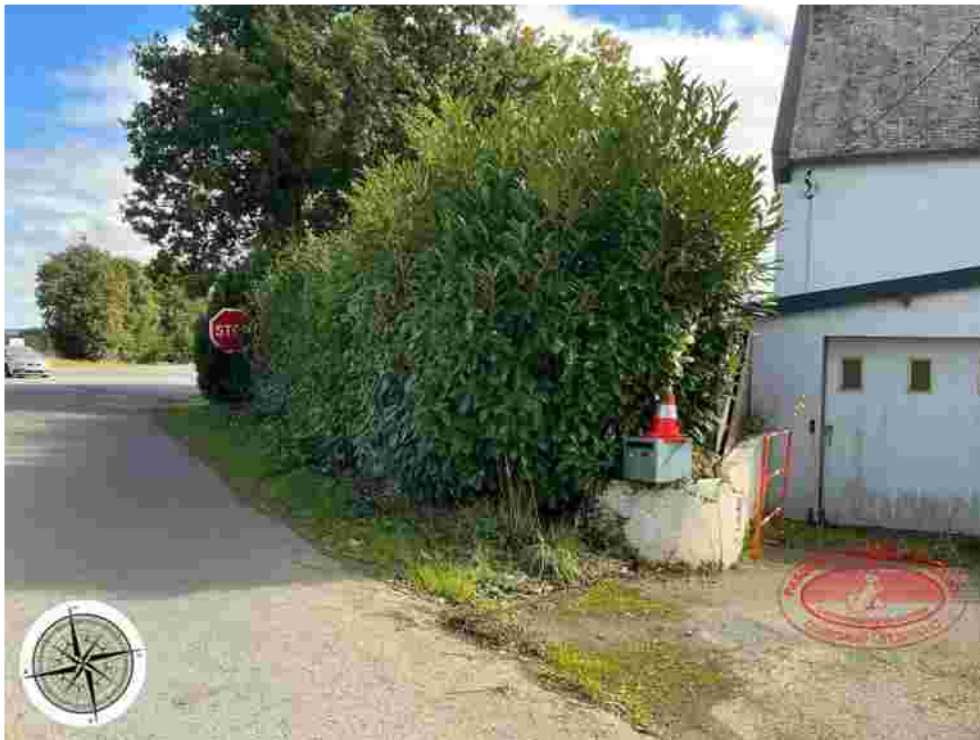
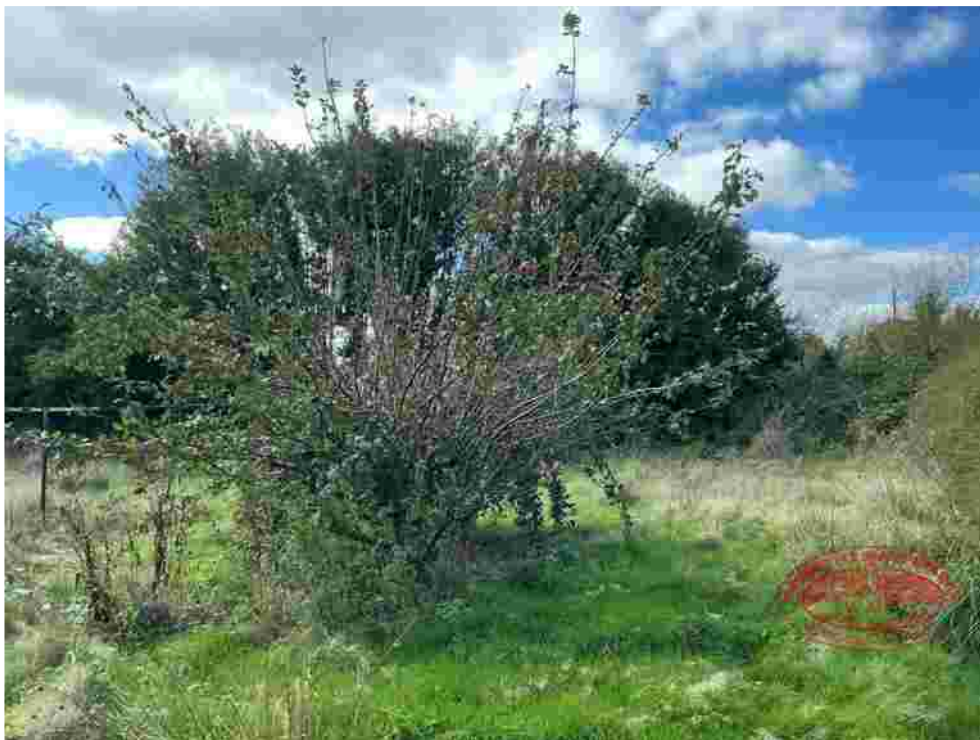
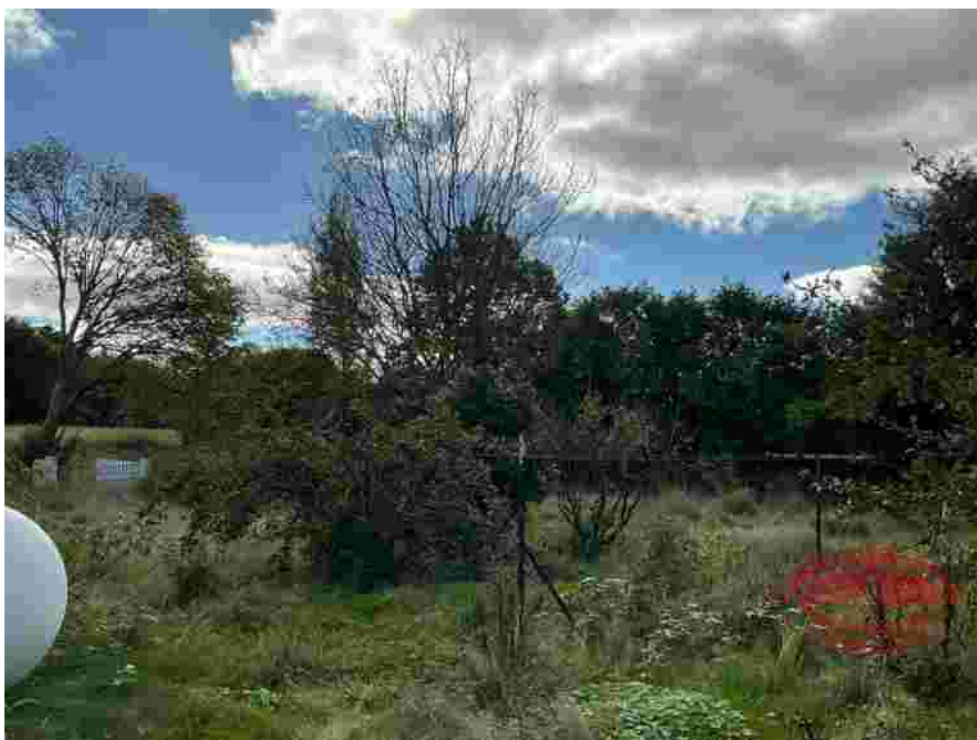
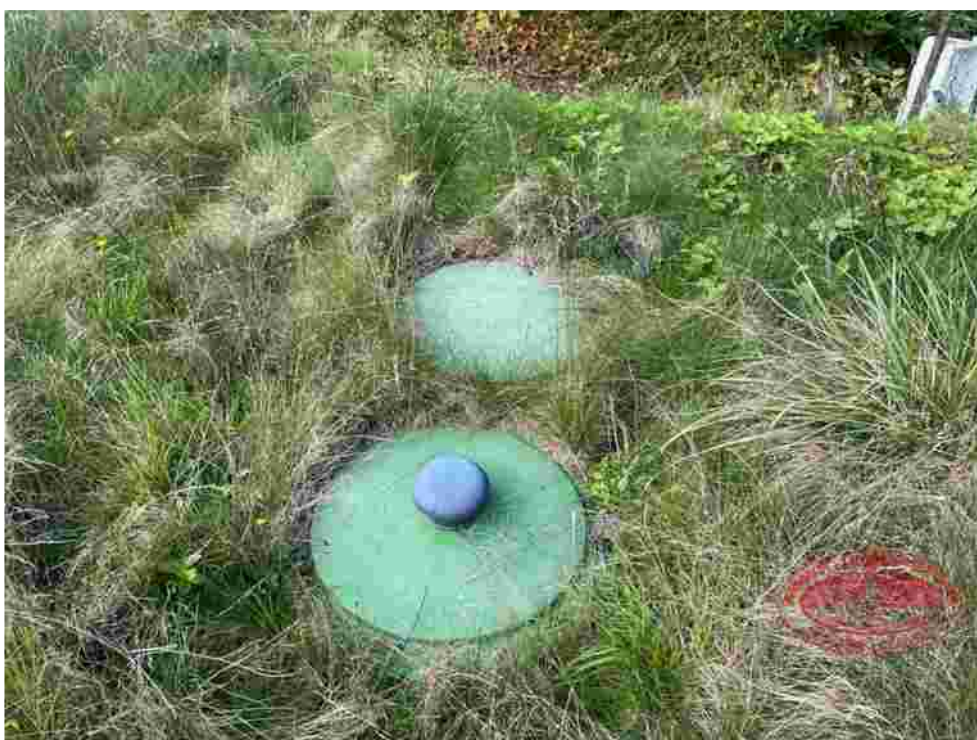
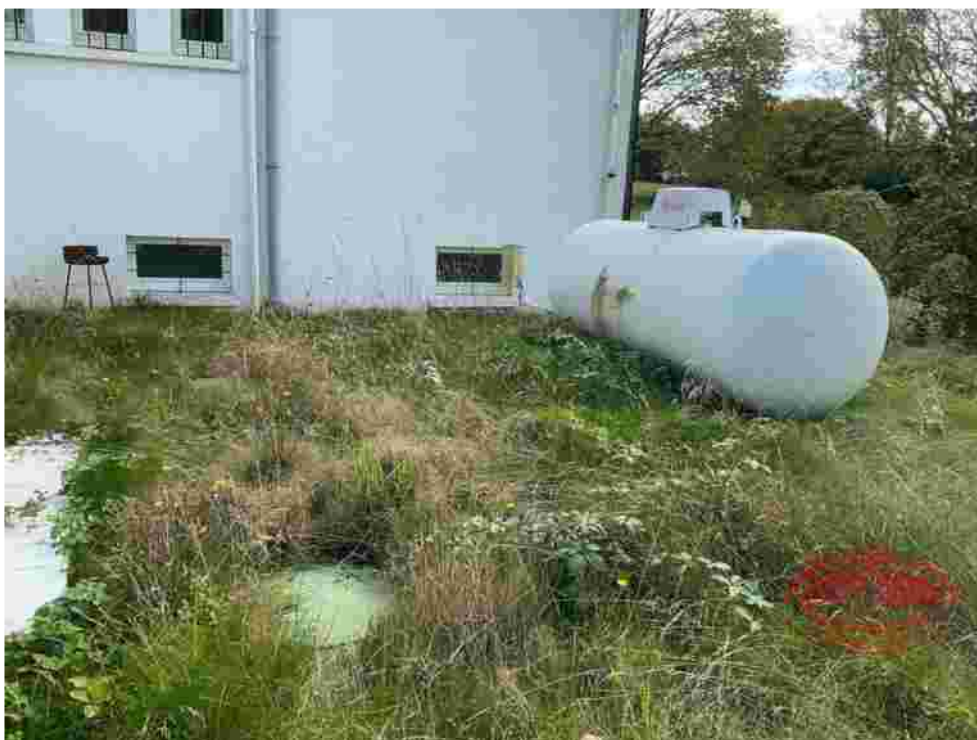
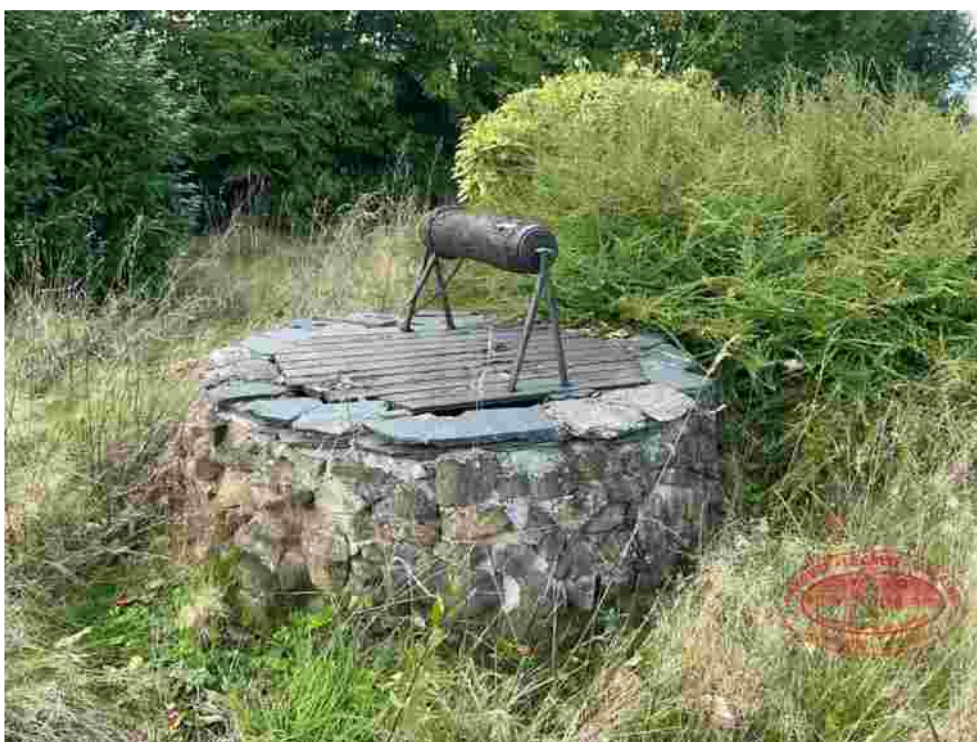
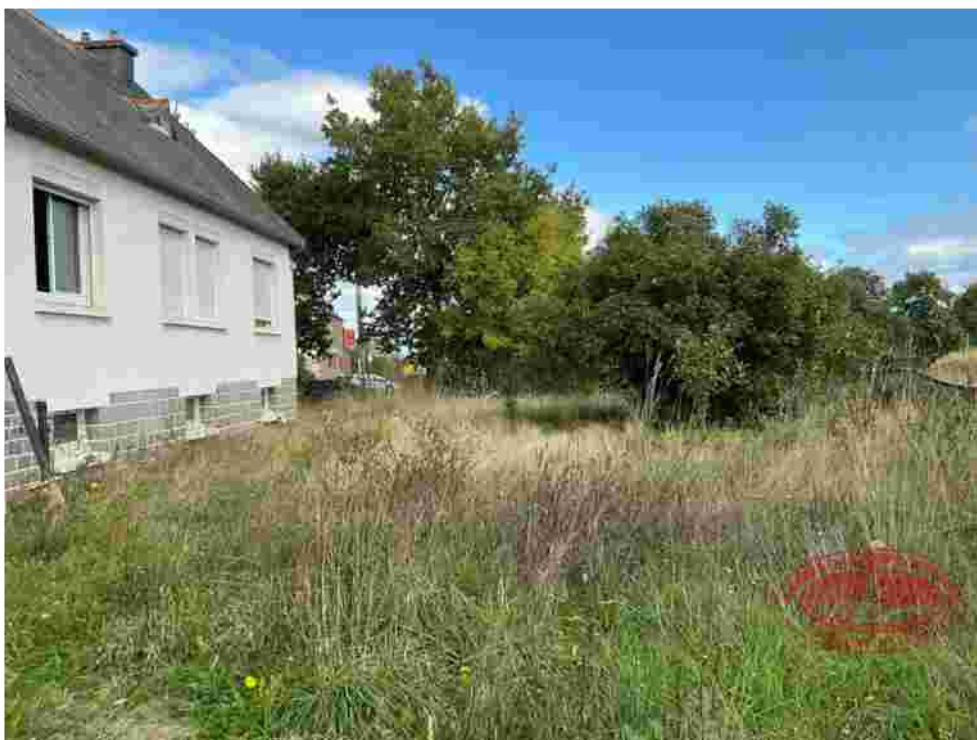
Elle est en partie clôturée par un grillage de fortune rafistolé et possède deux entrées ; l'une directement en bordure de la D787 et l'autre sur le côté. Une haie végétale doublée d'un grillage souple clôture cette parcelle. Dans le prolongement à la perpendiculaire, une haie végétale délimite cette propriété de la voie publique côté route. Au niveau de la descente de garage, je visualise la présence d'un petit portillon PVC qui est prolongé par un muret en parpaing surmonté d'un grillage de fortune. Un autre muret sous crépi délimite le reste de la parcelle avec un grillage dégradé puis une haie de lauriers.

Je visualise des regards de fosse septique, une citerne de gaz et un puit.

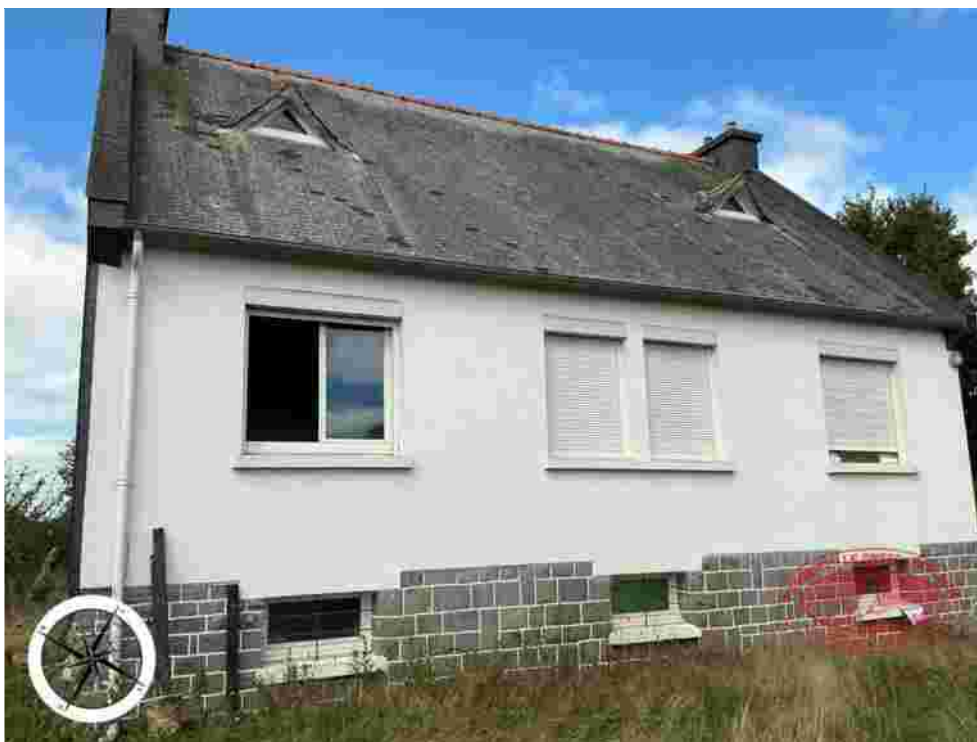
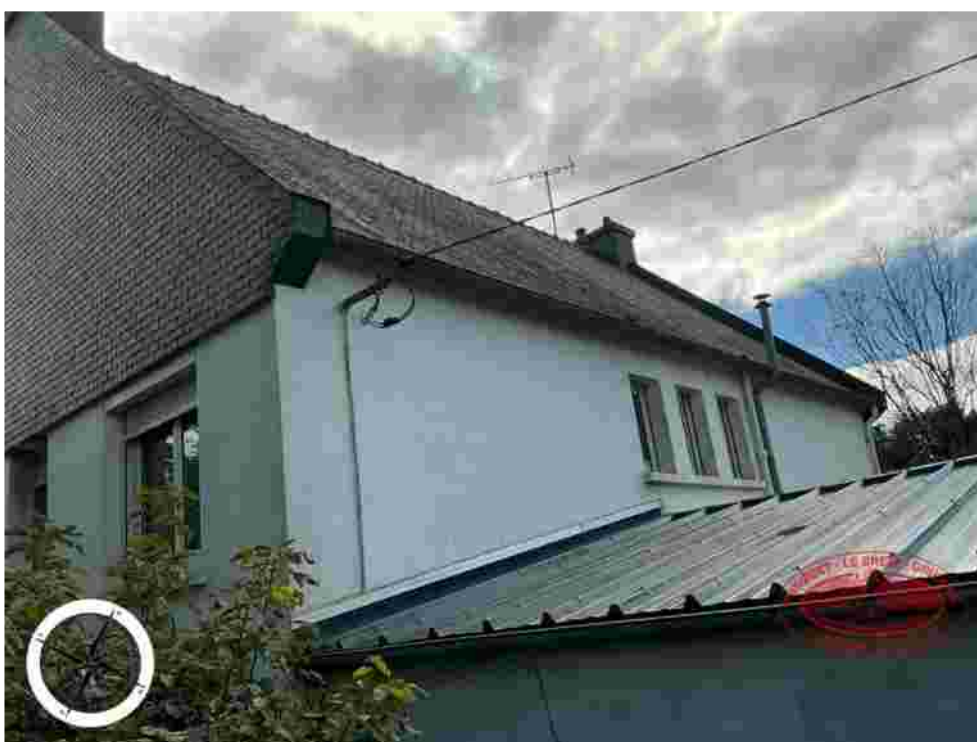
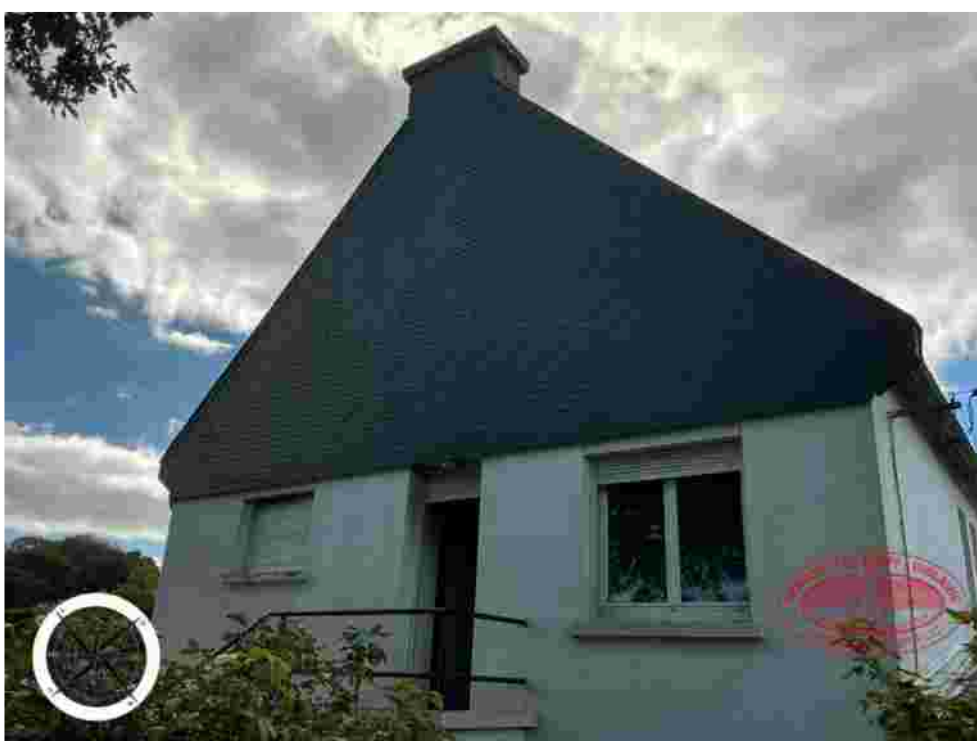
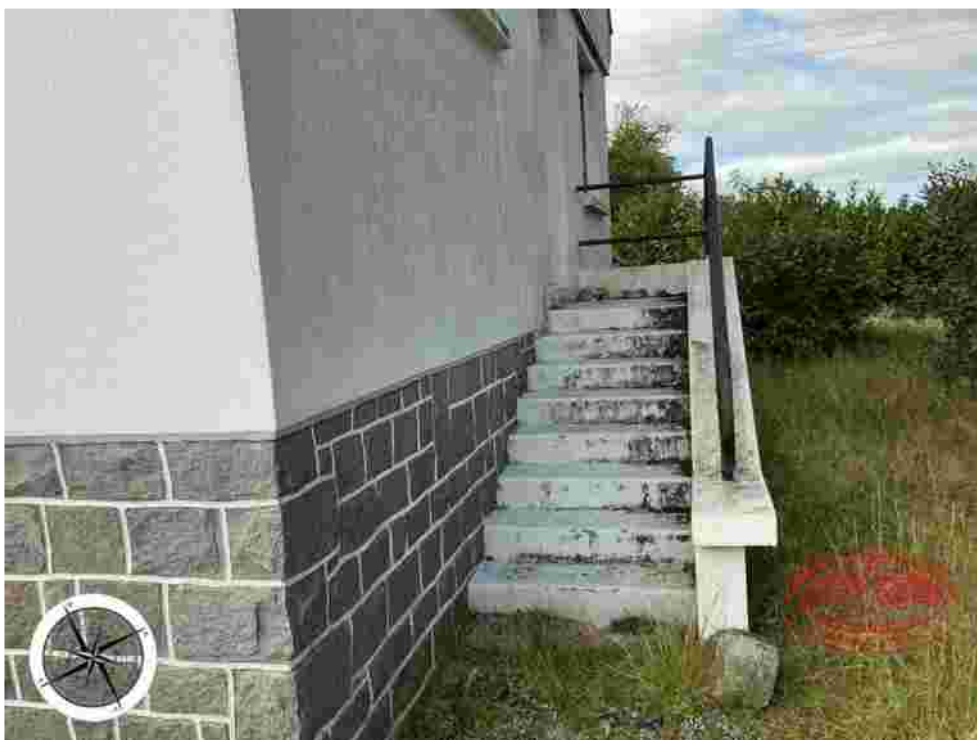
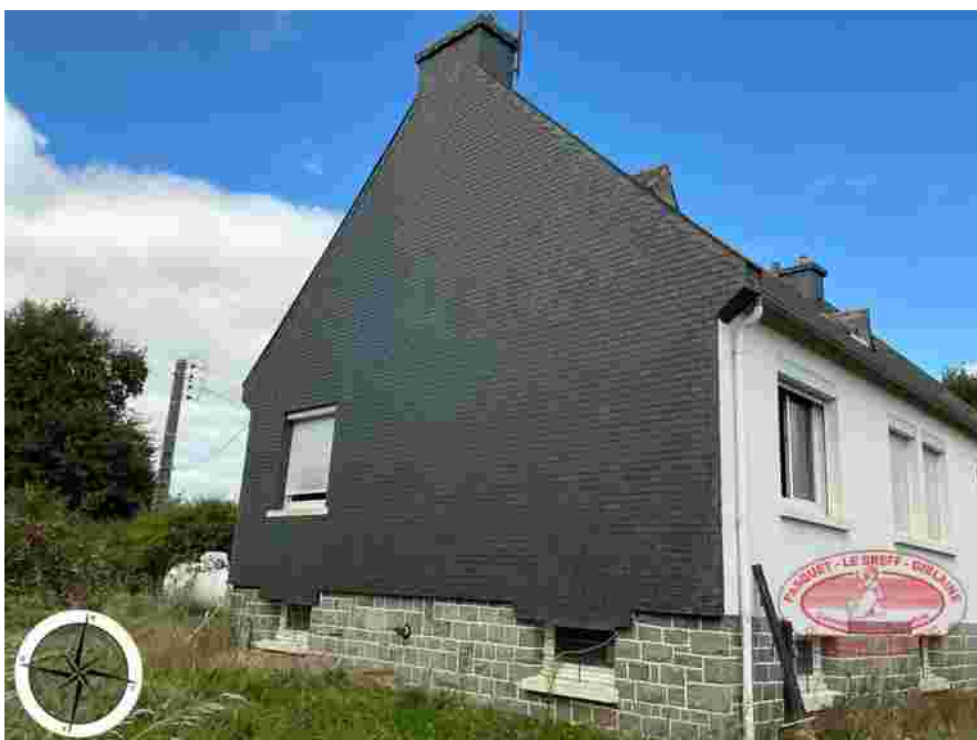
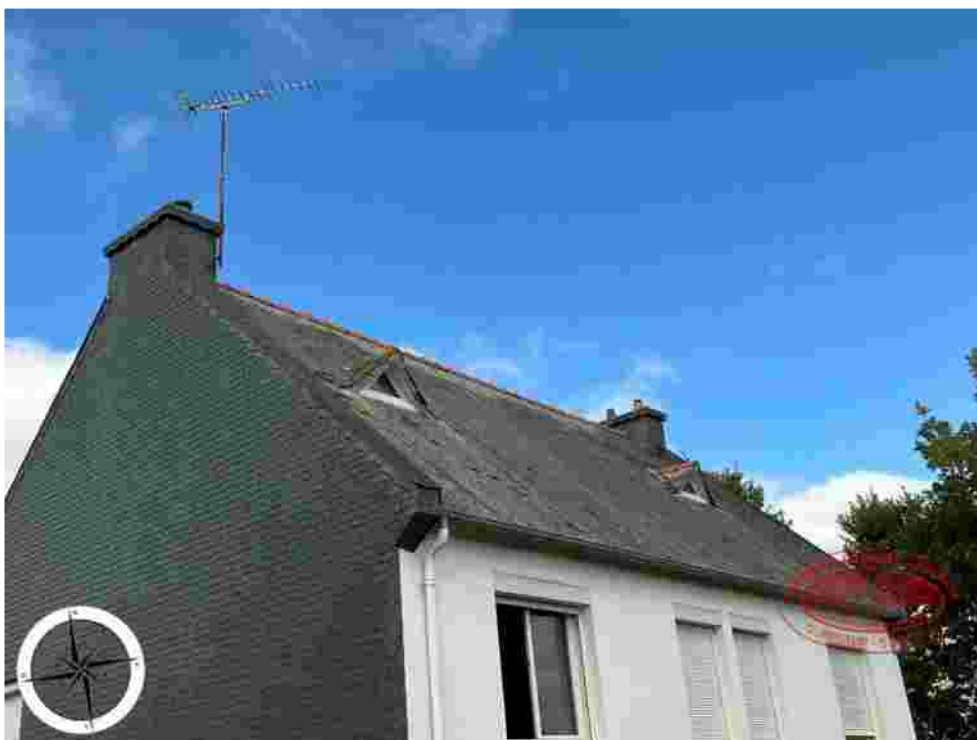
Il s'agit d'une maison avec soubassement en pierres joint ciment puis sous enduit et ardoises selon les pans de murs. Le tout est en bon état d'ensemble et les deux pignons sous ardoises.

Sous couverture d'ardoises avec crochets métalliques rouillés, je constate sur chaque pignon des souches de cheminée ainsi que des petites ouvertures en toiture.

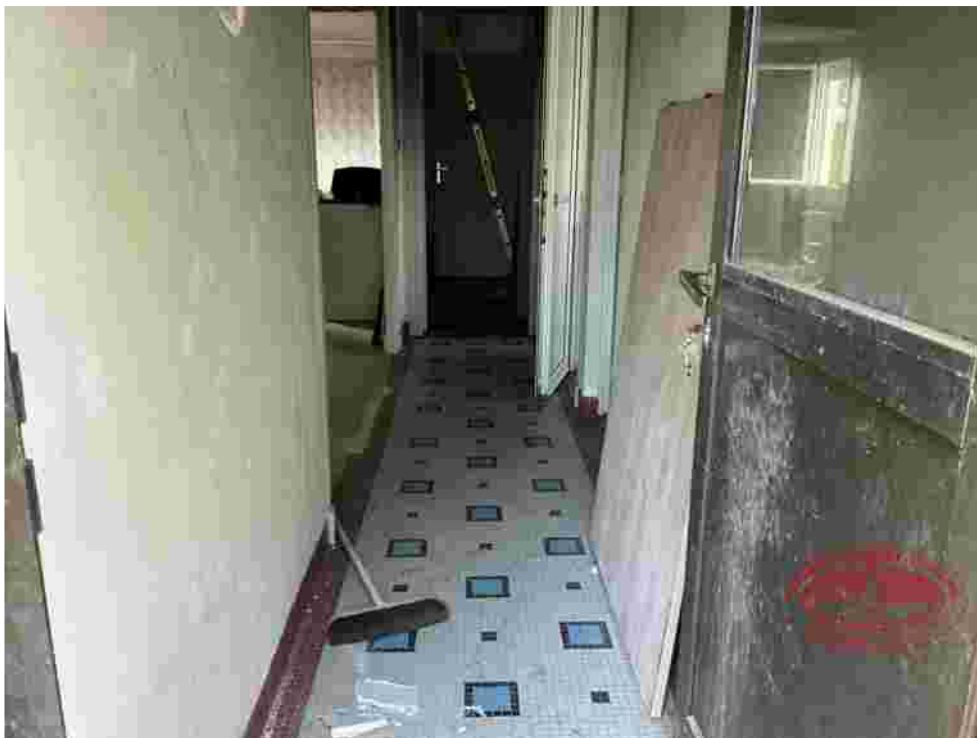
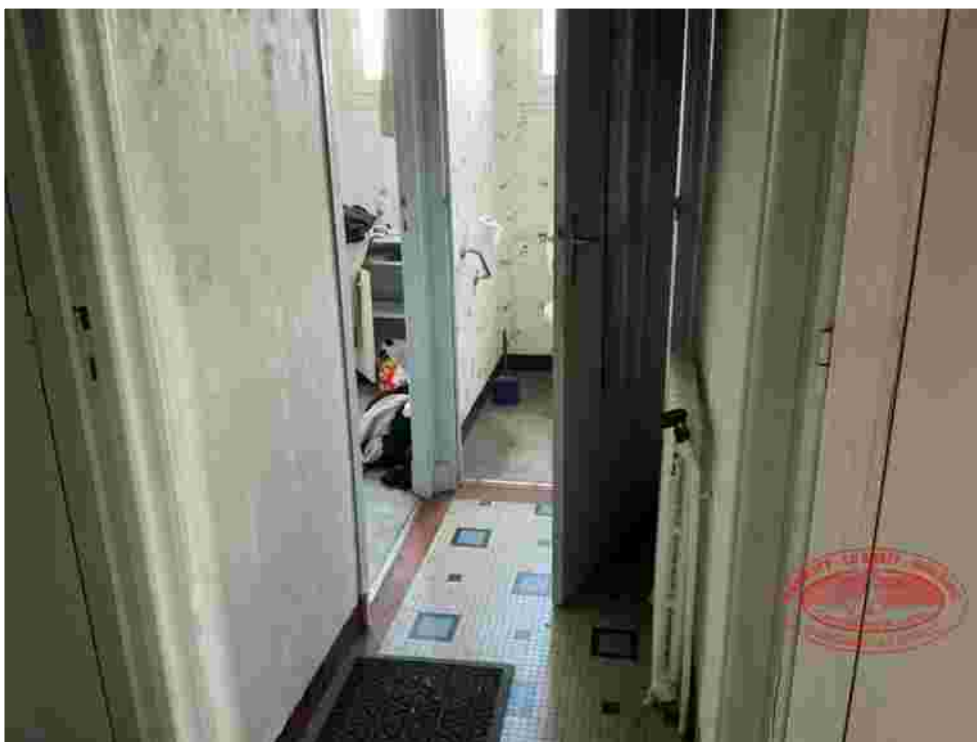
Le plafond est sous peinture noircie provenant d'un sinistre incendie côté cuisine.
