## PROCÈS-VERBAL DE CONSTAT

**Le lundi 6 octobre 2025**

1 le laitous

22200 MOUSTERU

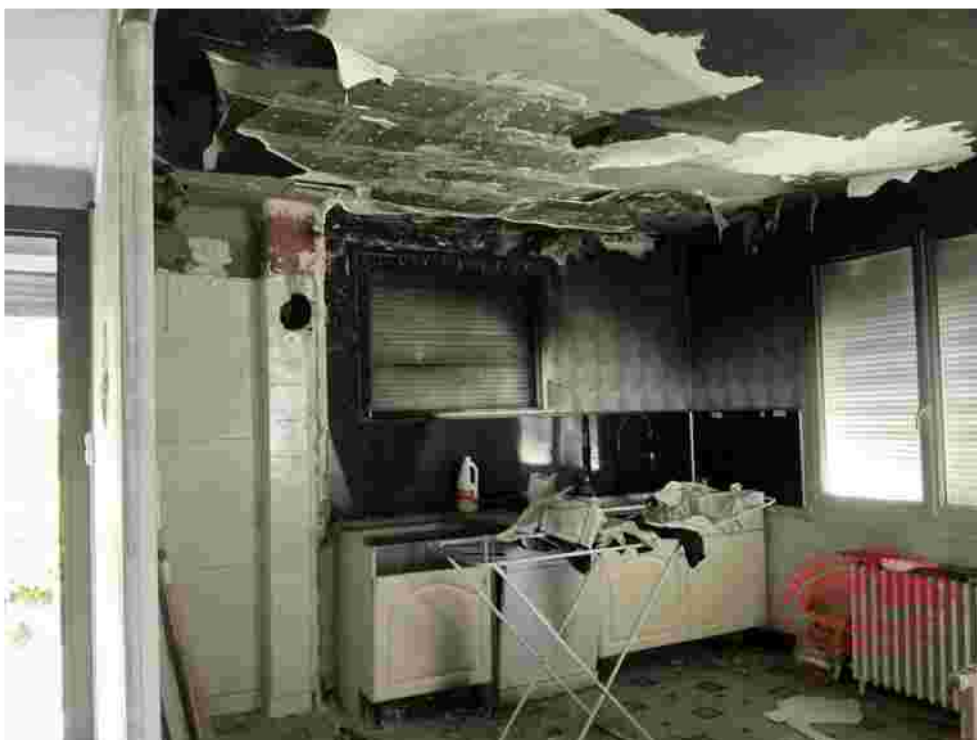
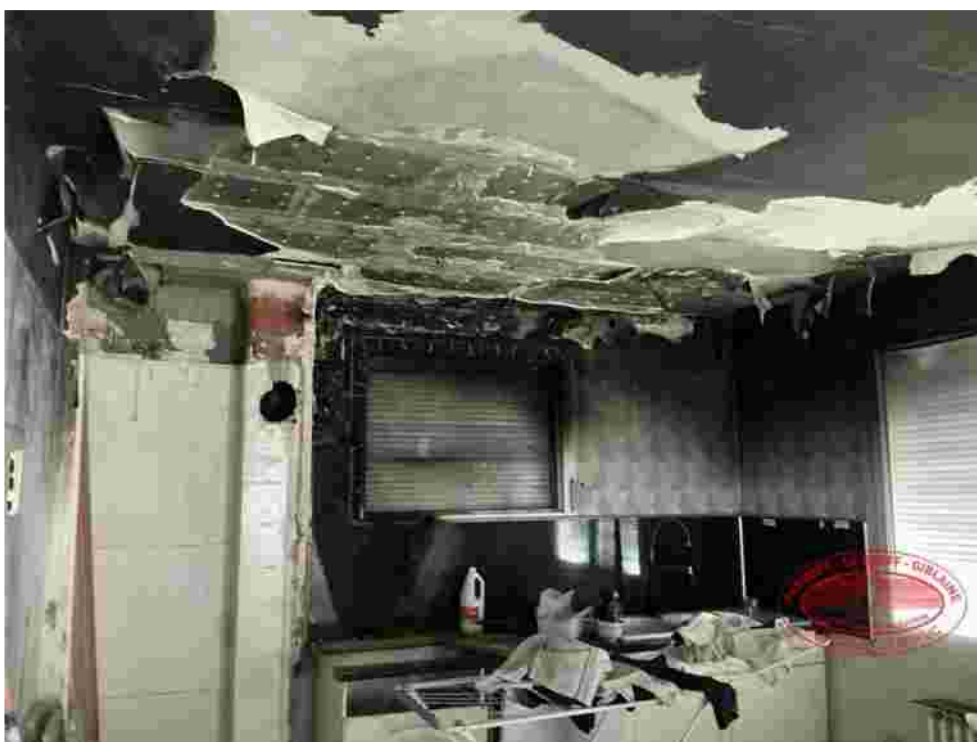
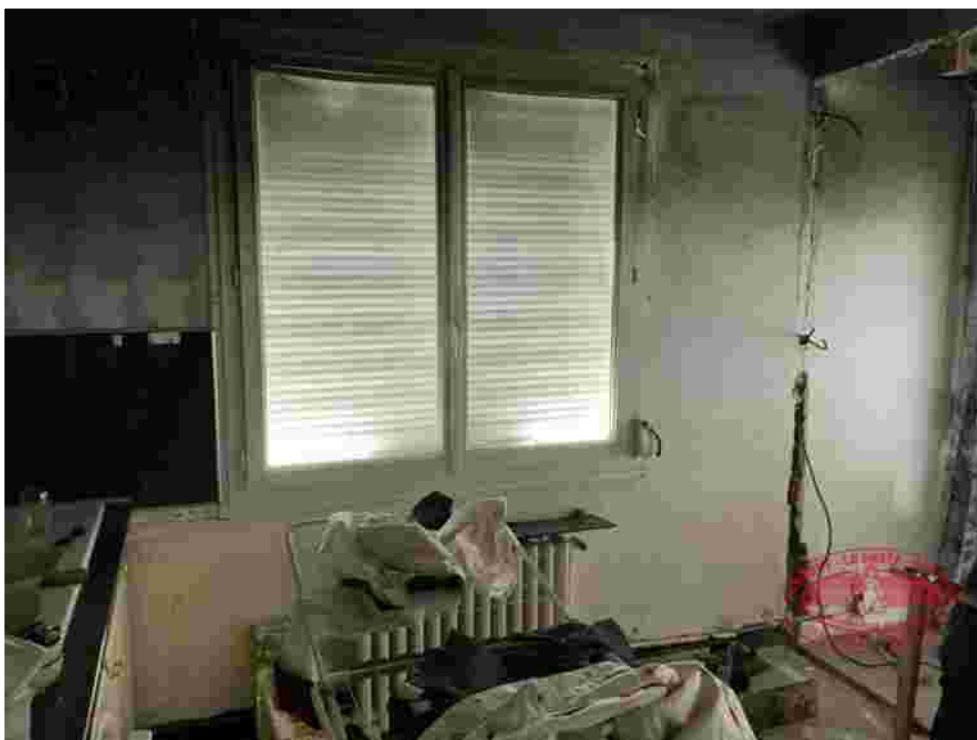
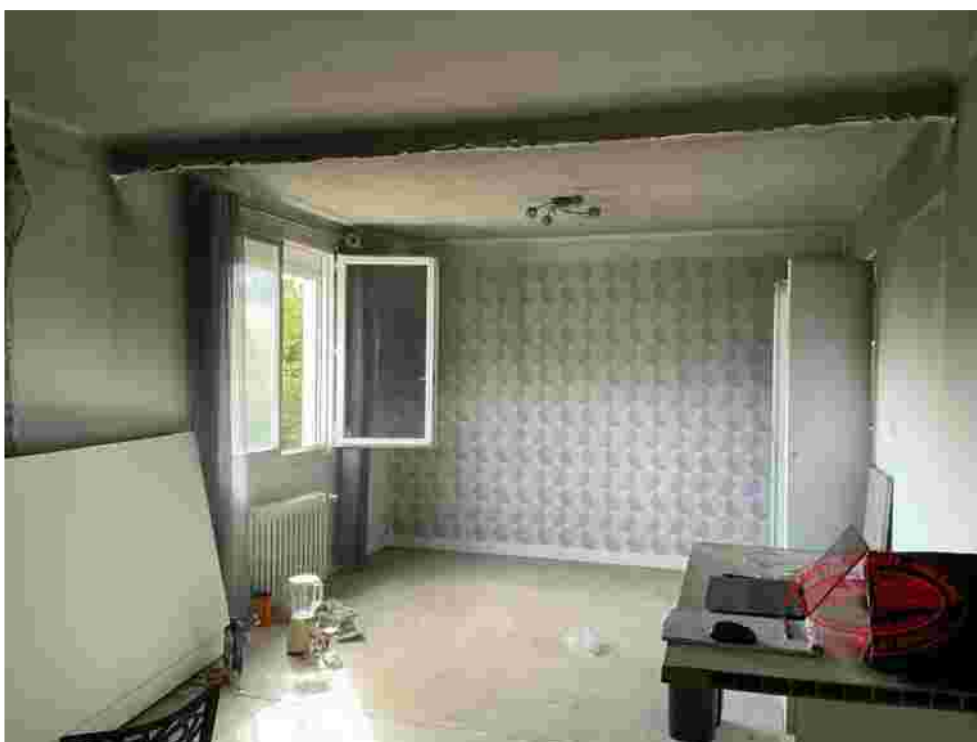
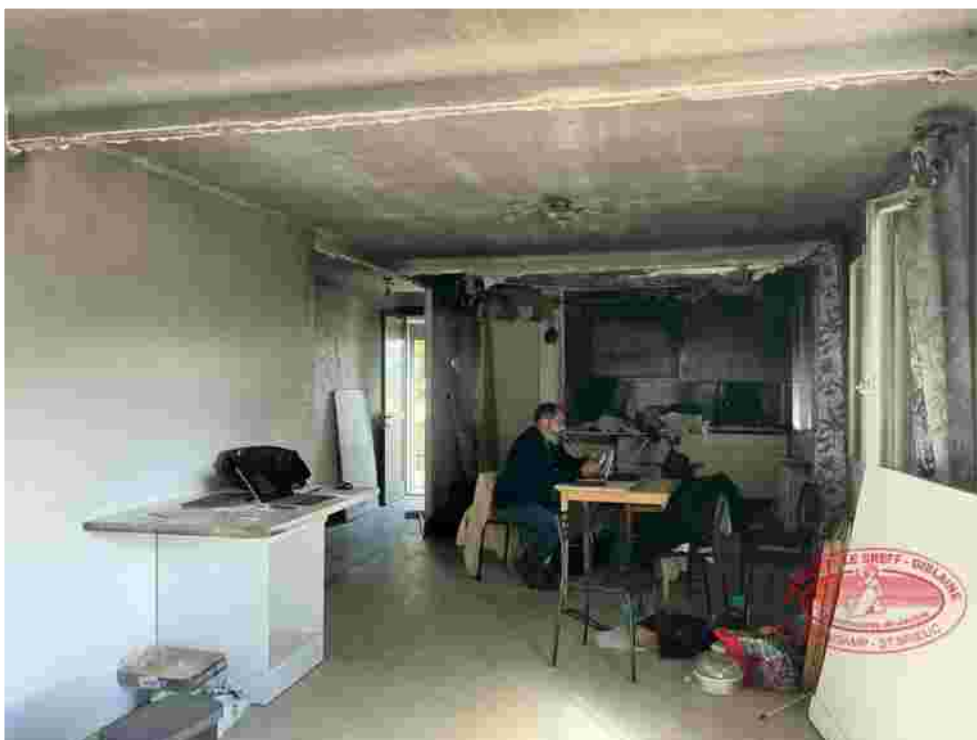
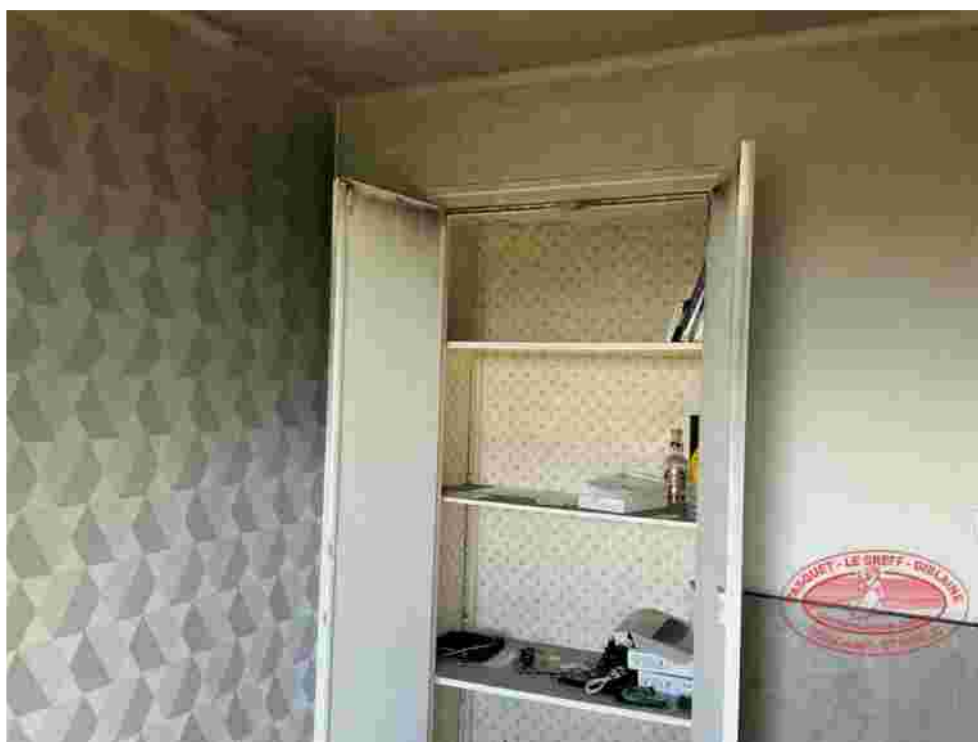
L'ensemble est dégradé sur la totalité de la surface.

Les murs sont dégradés avec divers revêtements dont de la brique et du papier peint. Certains espaces sont fondus suite à un début d'incendie.

Le plafond est également en très mauvais état au regard des nombreuses photographies jointes. Il est noirci avec de la suie.

La cuisine est endommagée et est composée de caisson bas de cuisine mélaminé dégradés avec un plan de travail, un évier deux bacs agrémentés d'un robinet mitigeur et d'un lave-vaisselle.

Cet espace est sinistré au regard de l'état de la crédence, des murs, du plafond ...

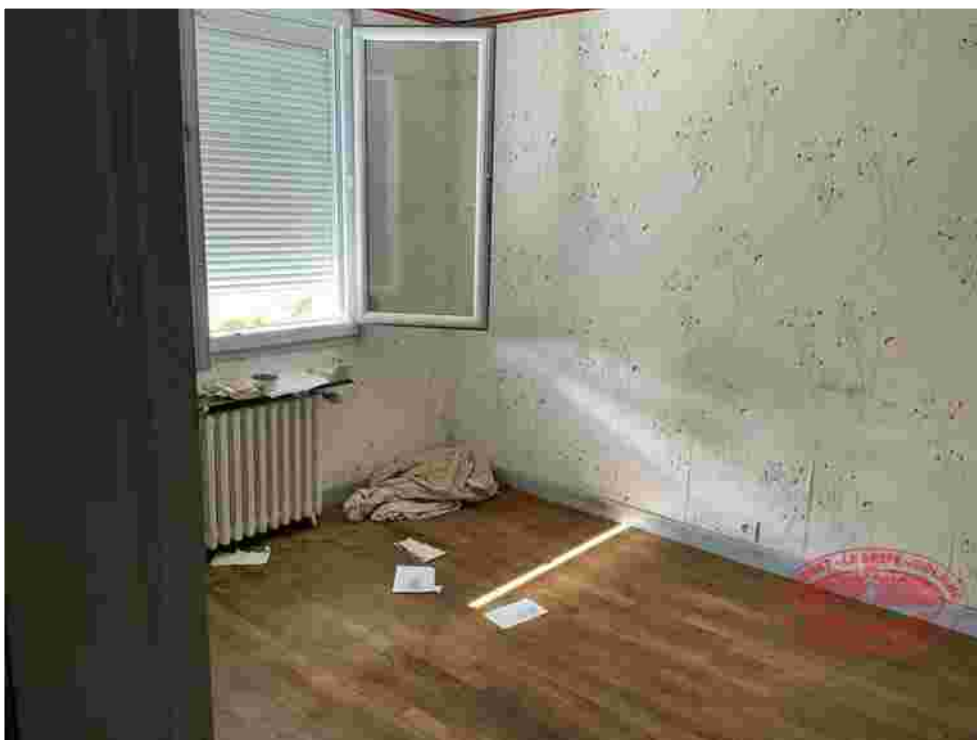
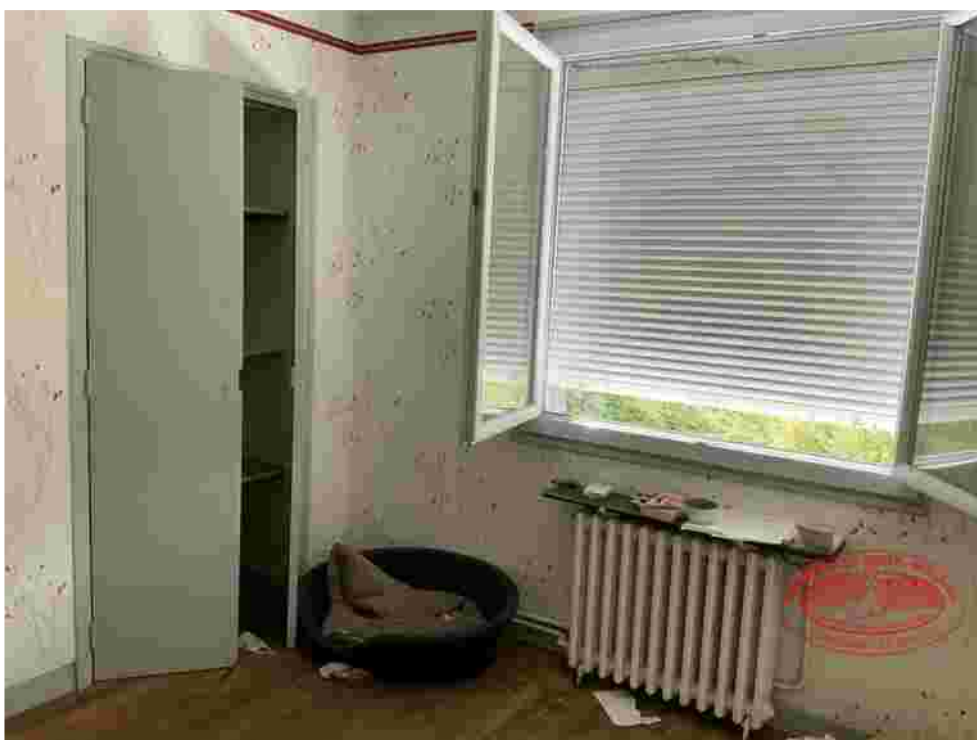
Plafond sous peinture avec des endommagements

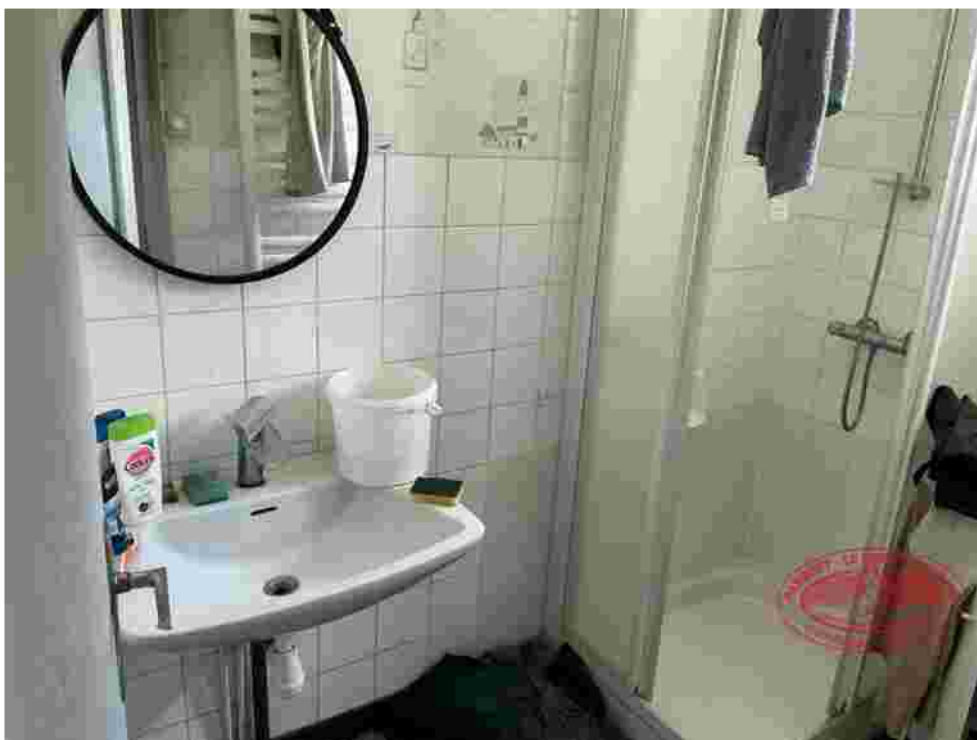
Photographie n°42.

De 3.38 m<sup>2</sup>, il a son sol sous dalles linoléum. Les murs sont sous faïence et papier peint vinyle. Le plafond est sous peinture avec des traces d'infiltration d'eau. Elle est équipée de prises et d'interrupteurs électriques, d'une fenêtre en PVC double vitrage, d'un sèche-serviette mural, d'un lavabo avec robinet mitigeur et d'un bac à douche avec portes plexiglas avec robinetterie mitigeur.

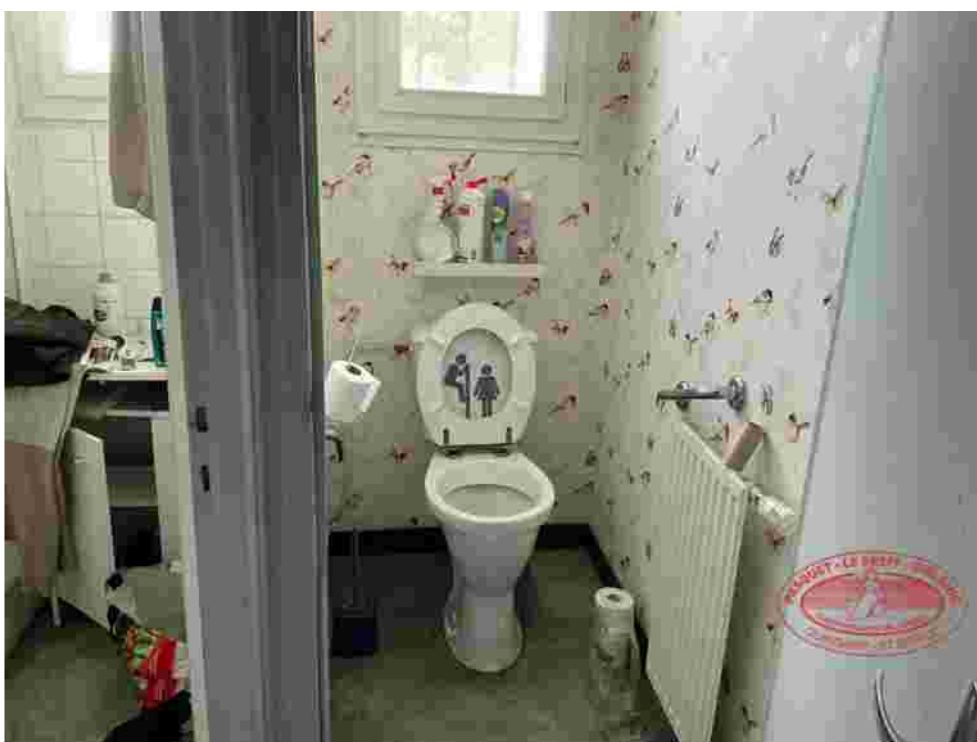
Photographie n°43.

De 1.32 m<sup>2</sup>, ils sont accessibles au fond du couloir par une porte. Le sol est recouvert de dalles linoléum et les plinthes sont peintes. Les murs sont tapissés et le plafond peint avec des taches d'infiltration d'eau.

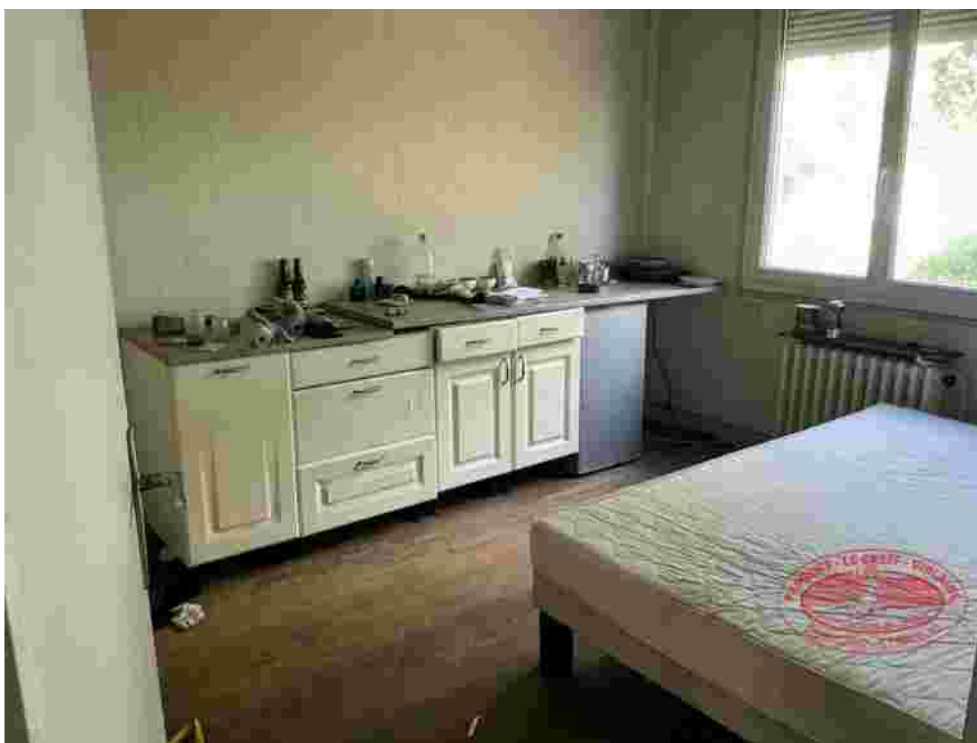
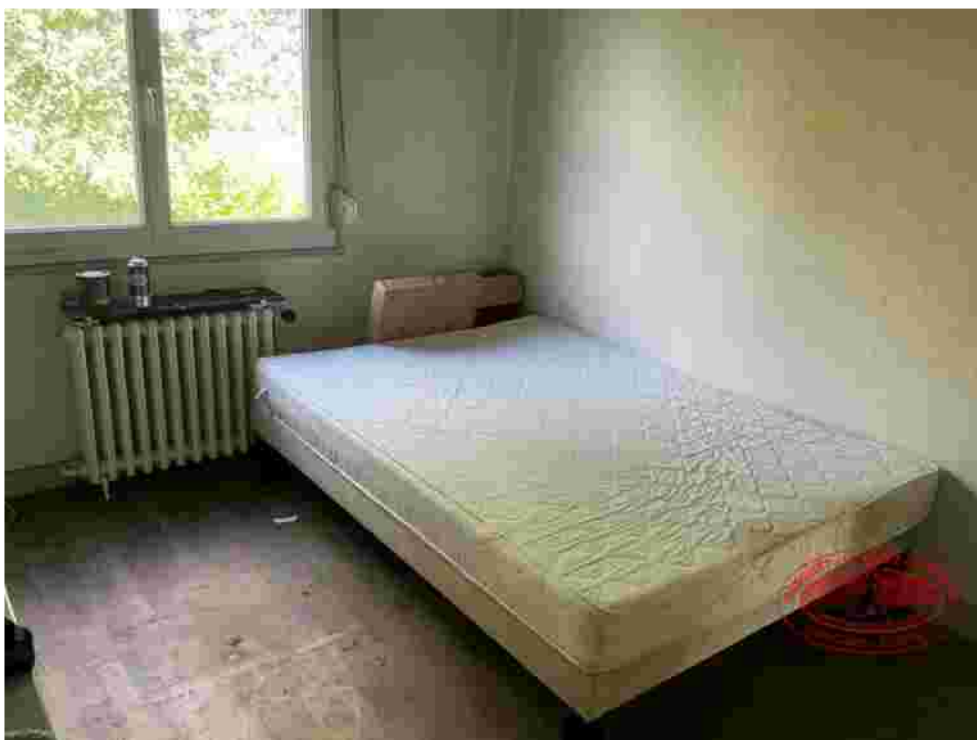
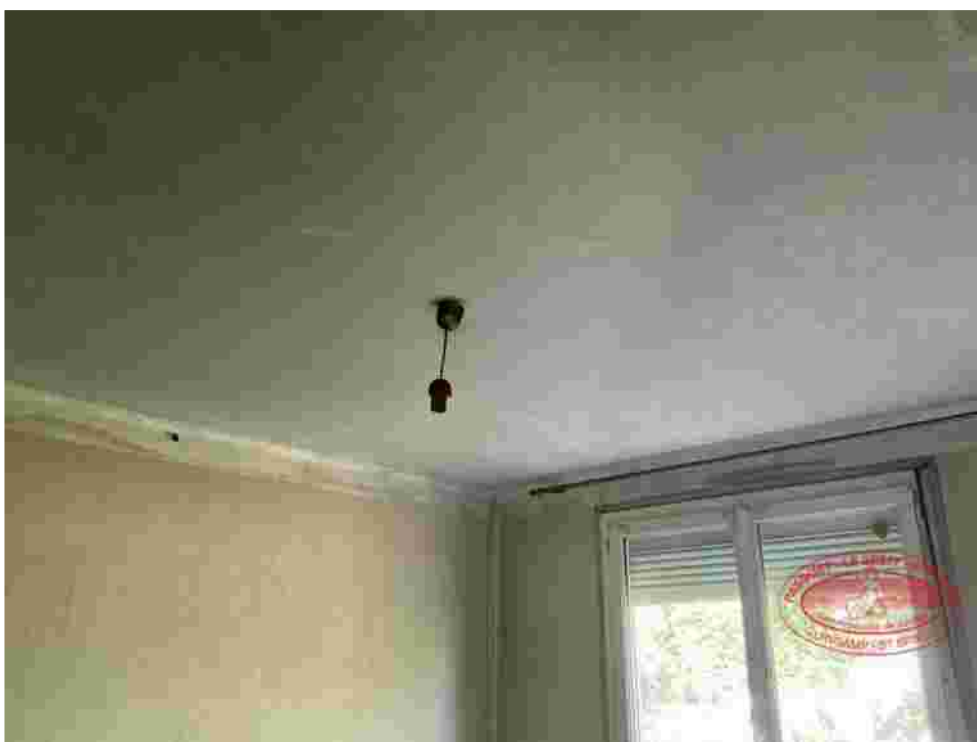
Sol sous parquet tâché.

Plinthes en bois peint sales.

Plafond sous fibre de verre noircie

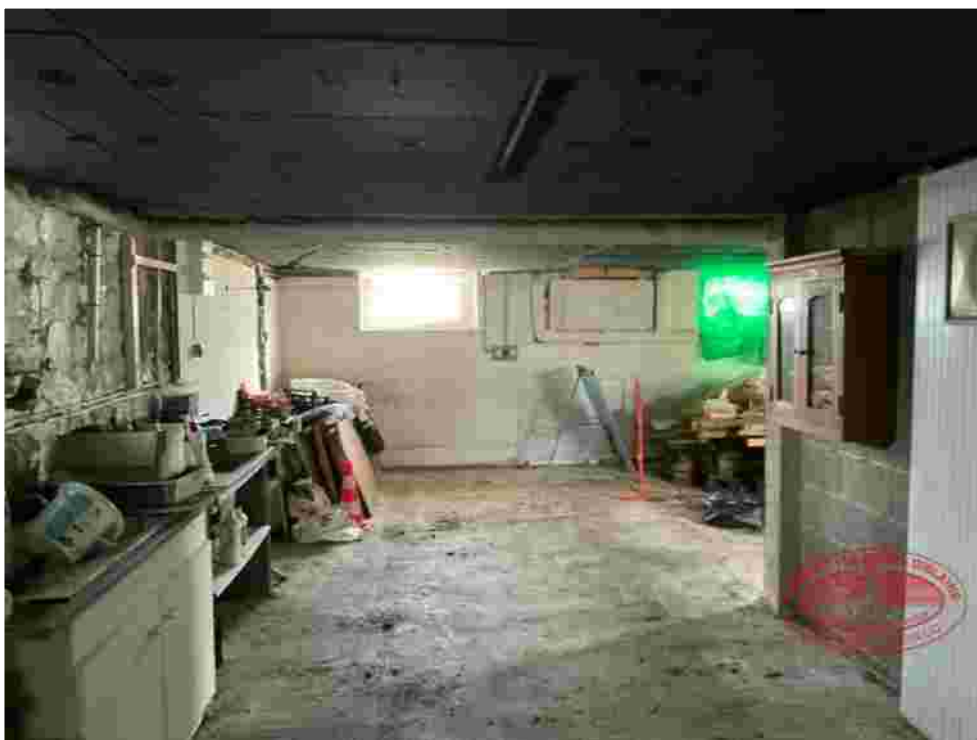
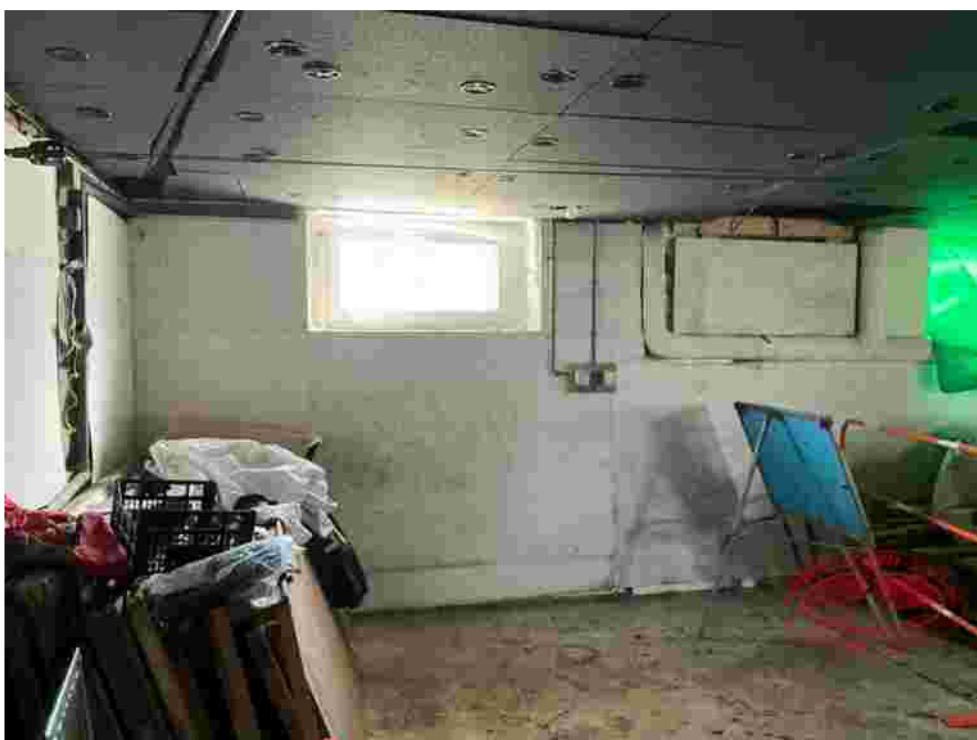
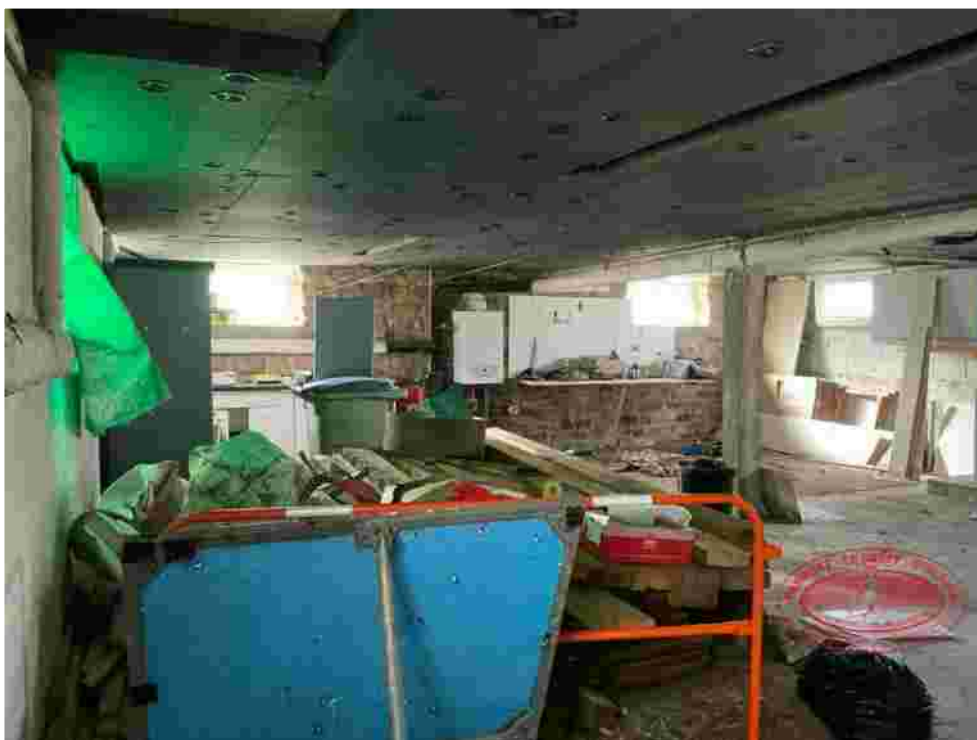
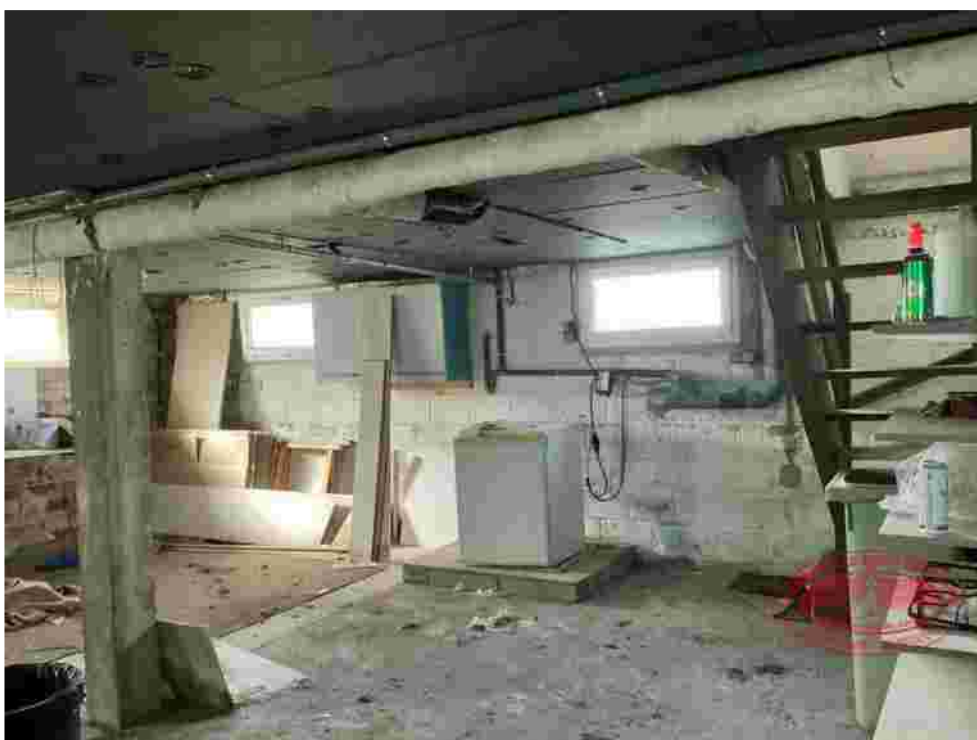
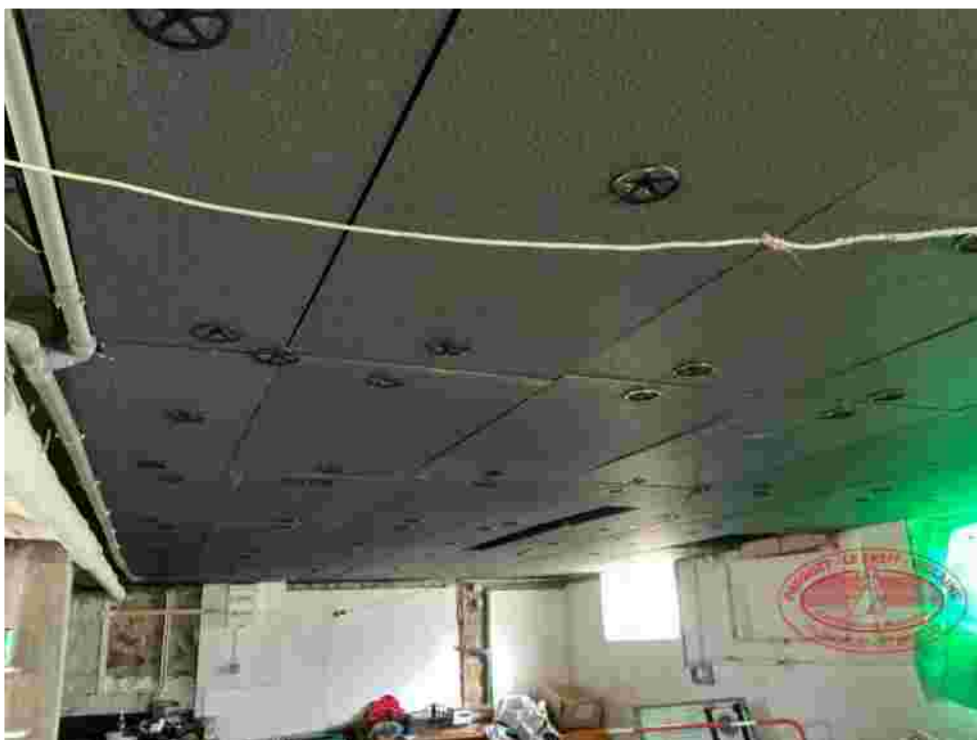
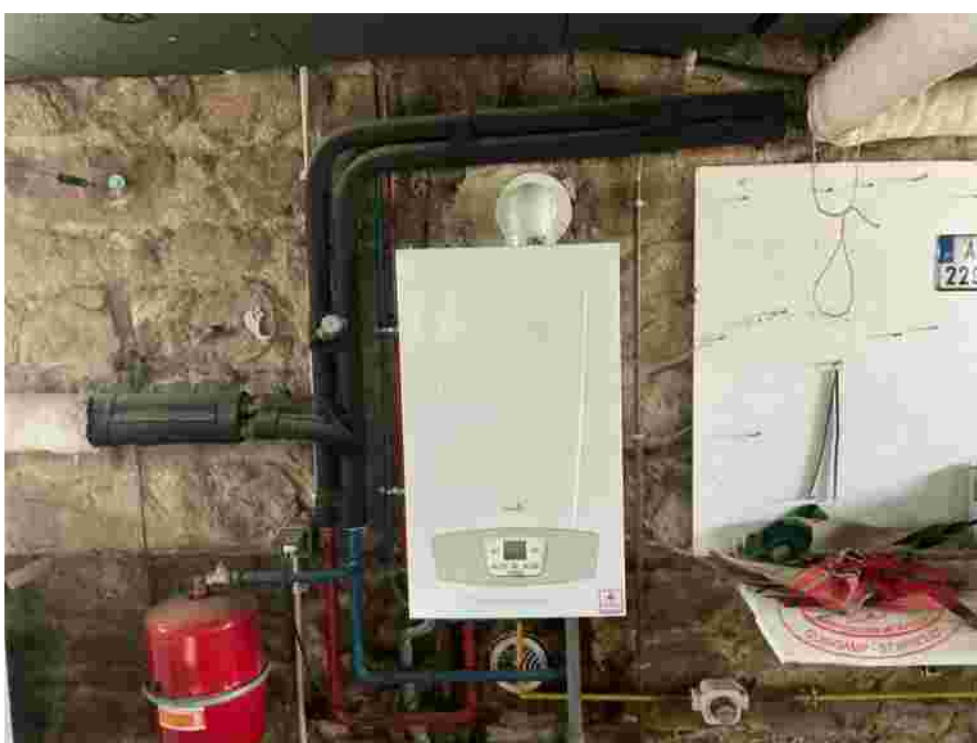
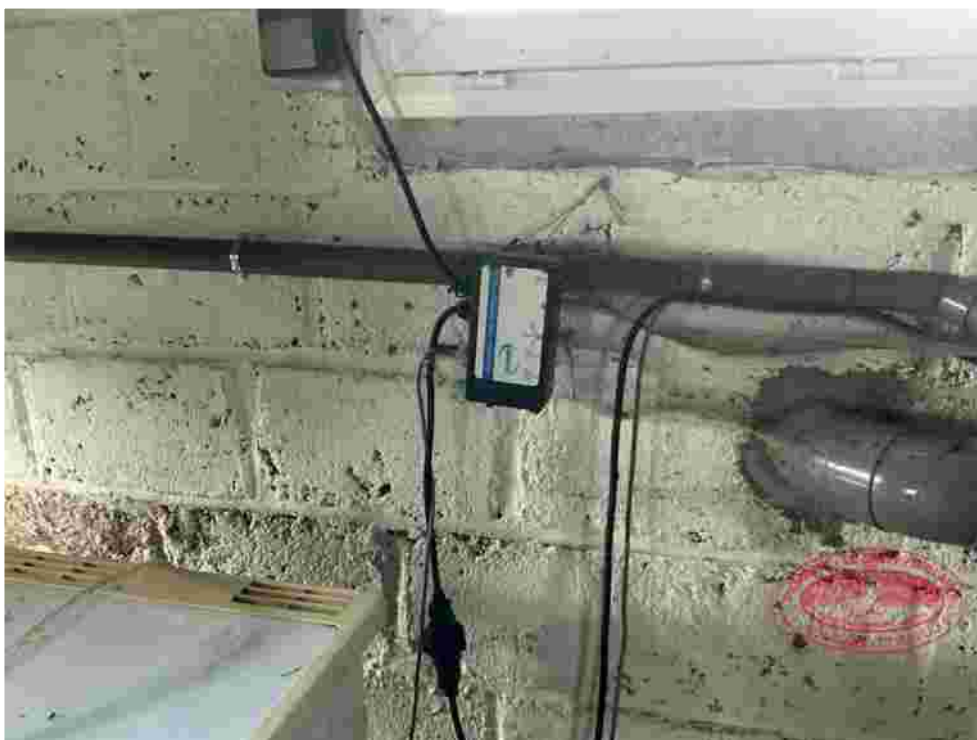
Une isolation de fortune semble avoir été faite entre le sous-sol et le rez-de-chaussée.
