DOSSIER DE DIAGNOSTICS TECHNIQUES

Référence : 919 LEJAS

Maison individuelle et annexes

Rapport de mission de repérage des matériaux et produits contenant de l'amiante pour l'établissement du constat établi à l'occasion de la vente d'un immeuble bâti

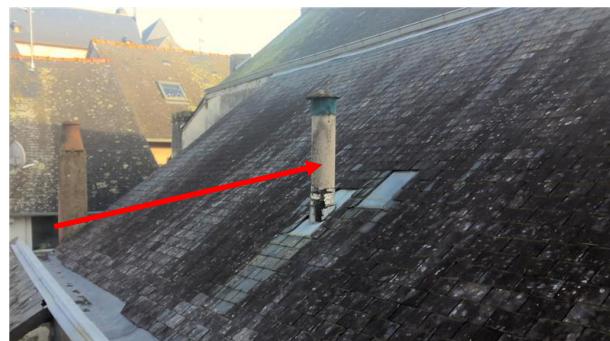
ELEMENT : Conduit de ventilation n°1

Nom du client	Numéro de dossier	Pièce ou local
LEJAS	919 LEJAS	1er - Extérieur
Matériaux	Date de prélèvement	Nom de l'opérateur
Amiante ciment		LE PECHOUX Vincent

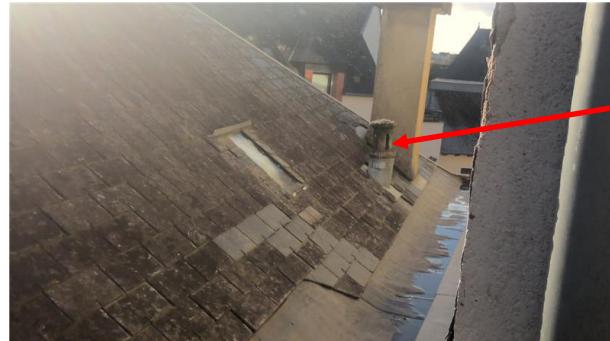
ELEMENT : Conduit de ventilation n°2

Nom du client	Numéro de dossier	Pièce ou local
LEJAS	919 LEJAS	1er - Extérieur
Matériaux	Date de prélèvement	Nom de l'opérateur
Amiante ciment		LE PECHOUX Vincent

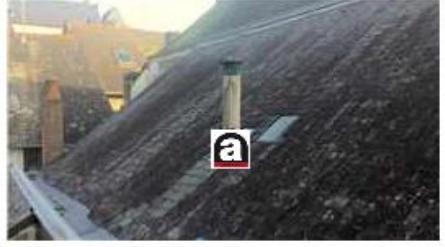
Conduit de ventilation n°1 B
Amiante ciment

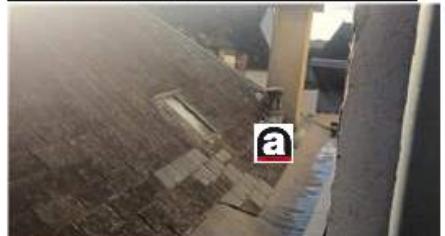
Conduit de ventilation n°2 mitre B
Amiante ciment

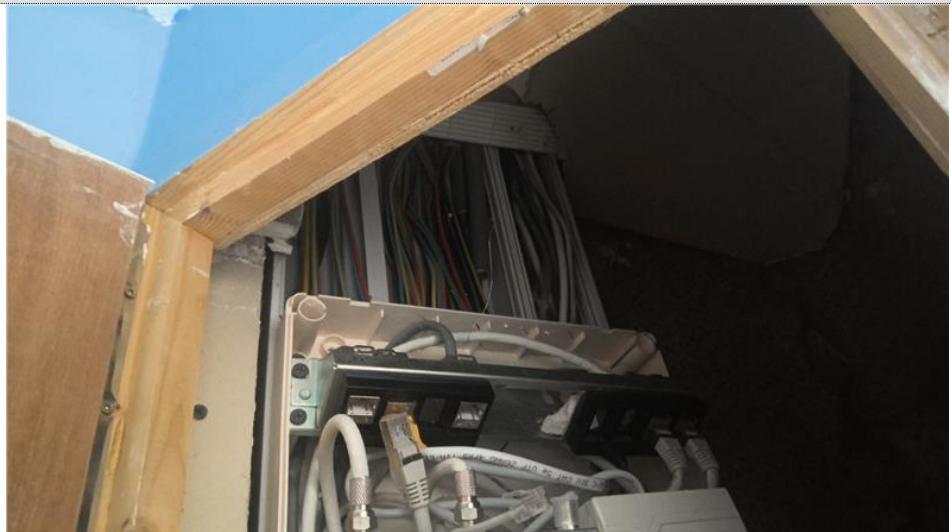
Point de contrôle N° B.2.3.2 a)

<u>Description :</u>	L'installation électrique, située entre les bornes aval du DISJONCTEUR de branchement non différentiel et les bornes aval du (des) dispositif(s) de protection différentielle protégeant l'ensemble de l'installation électrique, ne présente pas une isolation équivalente à la classe II.
<u>Observation(s)</u>	
<u>Localisation :</u>

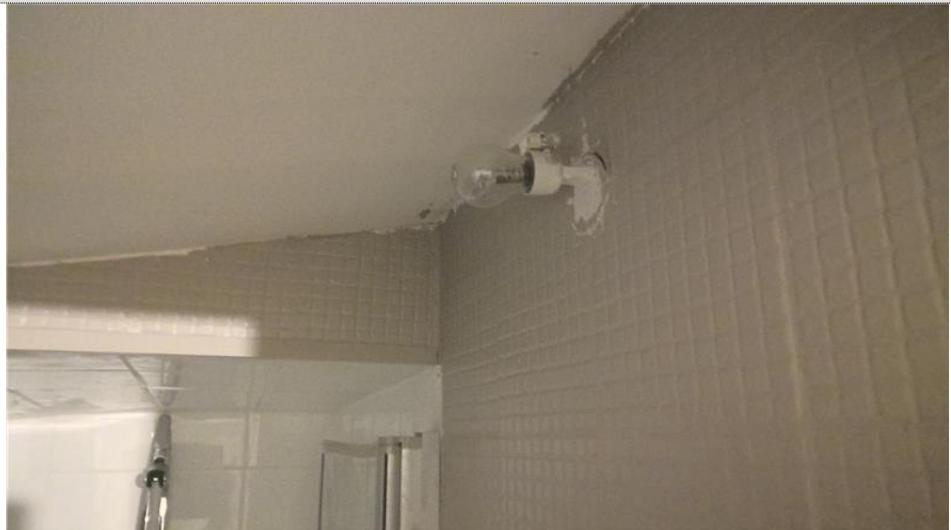
Point de contrôle N° B.6.3.1 a)

<u>Description :</u>	Local contenant une baignoire ou une douche : l'installation électrique ne répond pas aux prescriptions particulières appliquées à ce local (adéquation entre l'emplacement où est installé le MATERIEL ELECTRIQUE et les caractéristiques de ce dernier – respect des règles de protection contre les chocs électriques liées aux zones).
<u>Observation(s)</u>	
<u>Localisation :</u>

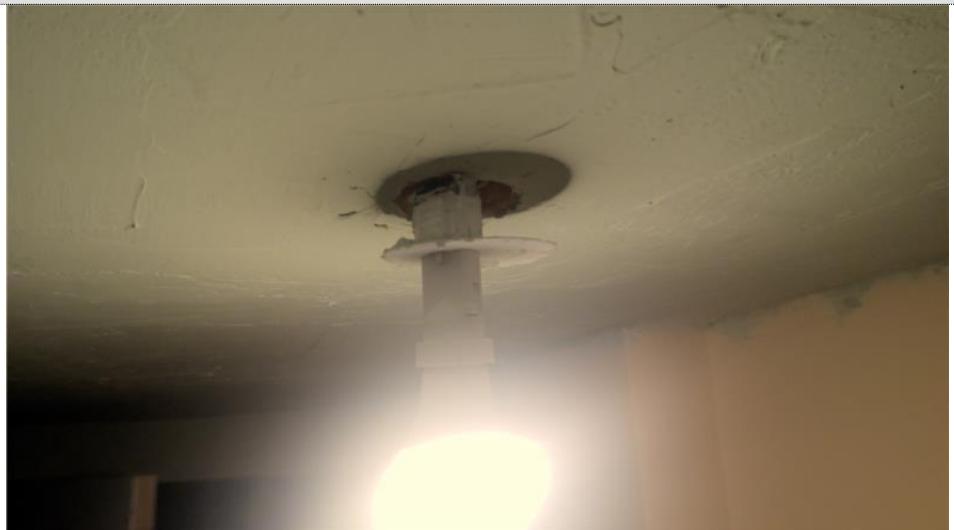
Point de contrôle N° B.7.3 a)

Description : L'ENVELOPPE d'au moins un matériel est manquante ou détériorée.

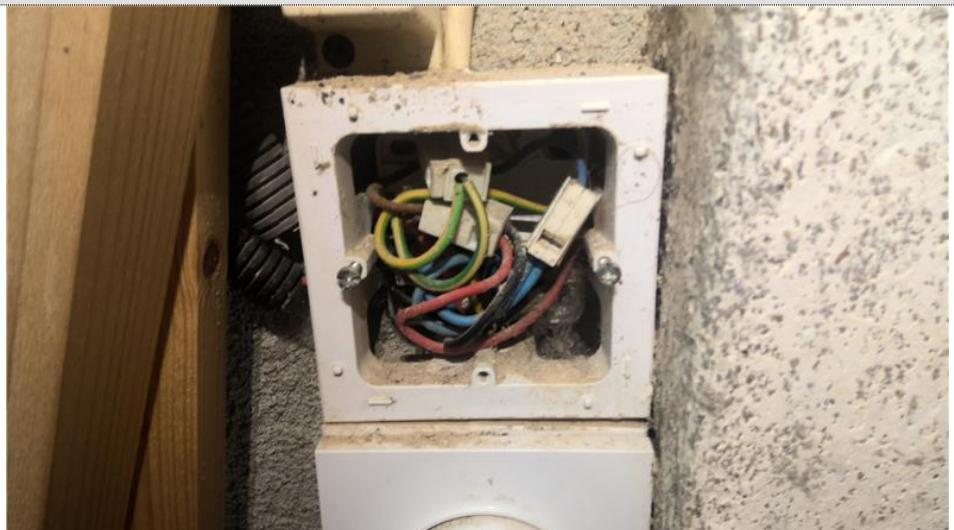
Point de contrôle N° B.7.3 d)

Description : L'installation électrique comporte au moins une CONNEXION avec une partie active nue sous tension accessible.

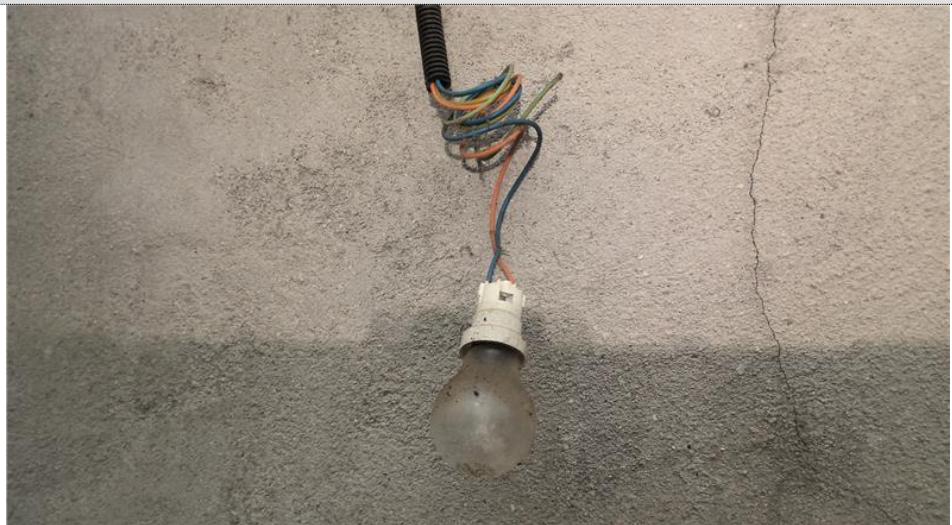
Point de contrôle N° B.8.3 e)

<u>Description :</u>	Au moins un CONDUCTEUR isolé n'est pas placé sur toute sa longueur dans un conduit, une goulotte, une plinthe ou une huisserie, en matière isolante ou métallique, jusqu'à sa pénétration dans le MATERIEL ELECTRIQUE qu'il alimente.
<u>Observation(s)</u>	
<u>Localisation :</u>
